**SITUACIÓN ACTUAL DE LAS
VIVIENDAS DE CONSTRUCCIÓN
DE TIPO INFORMAL EN**

VILLA EL SALVADOR

Elaborado en el marco del Proyecto Construya Perú, ejecutado por Swisscontact |Fundación Suiza de Cooperación para el Desarrollo Técnico con el financiamiento de Hilti Foundation.

Lima, 2016.

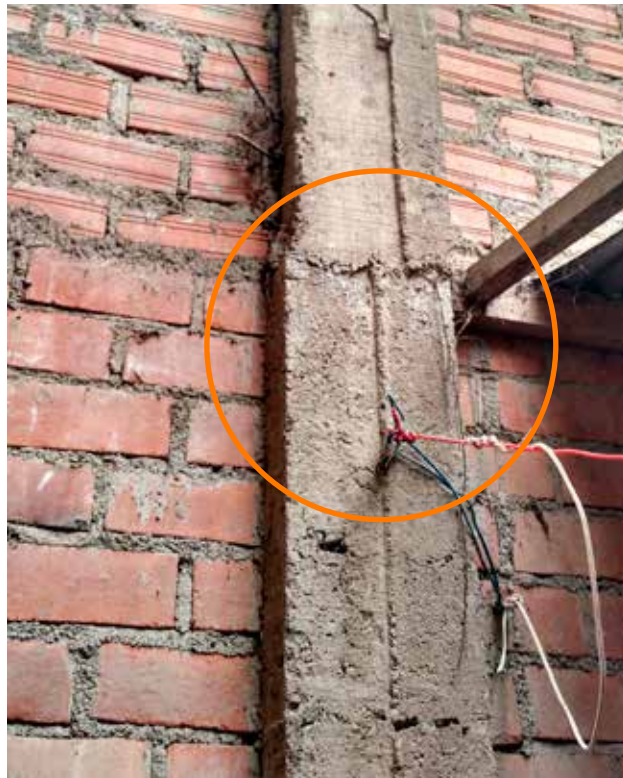
A pesar de la alta incidencia de muros levantados con albañilería confinada, el 39.7 % de estas viviendas presentan muros de mampostería que no están confinados por completo (Gráfico N° 2). Por lo general, el elemento faltante es una viga que completa el correcto confinamiento del muro (Ilustración N°1) lo cual aumenta las posibilidades de fallas ante eventos sísmicos.

Ilustración N° 1 Muro de doble altura sin viga intermedia de amarre

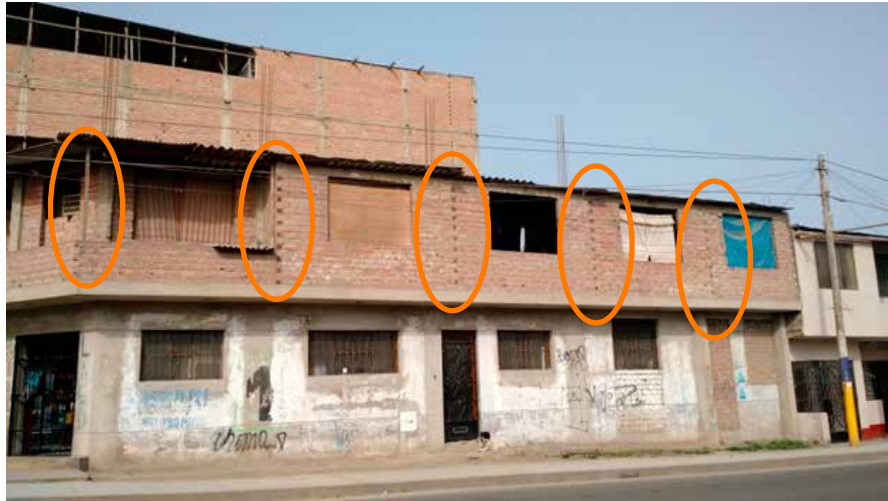
Ilustración N° 2 Vivienda sin columnas de confinamiento

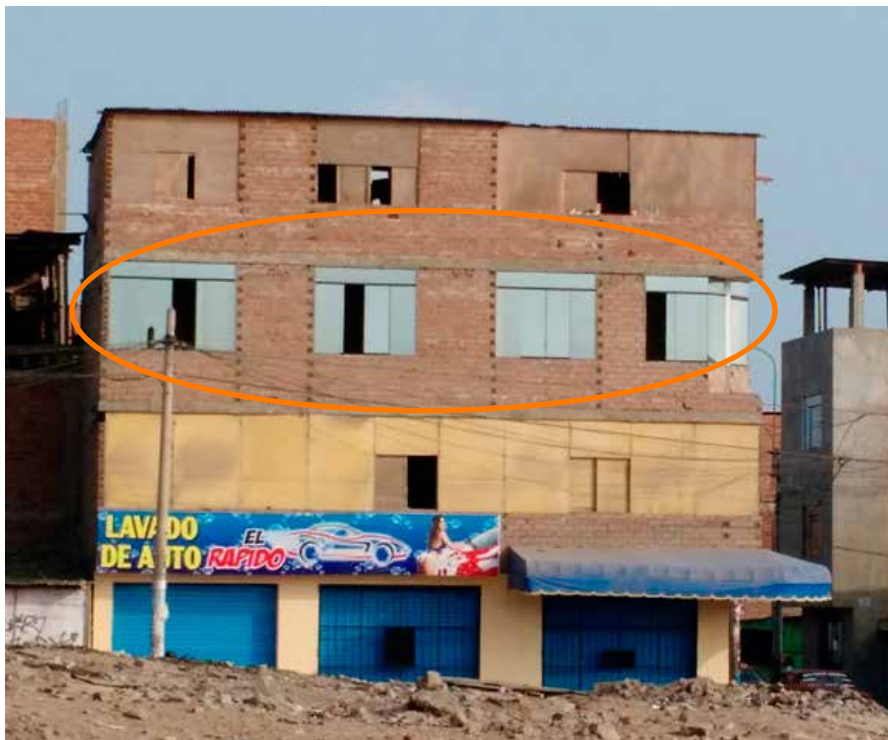
Ilustración N° 3 Ausencia de elementos de confinamiento

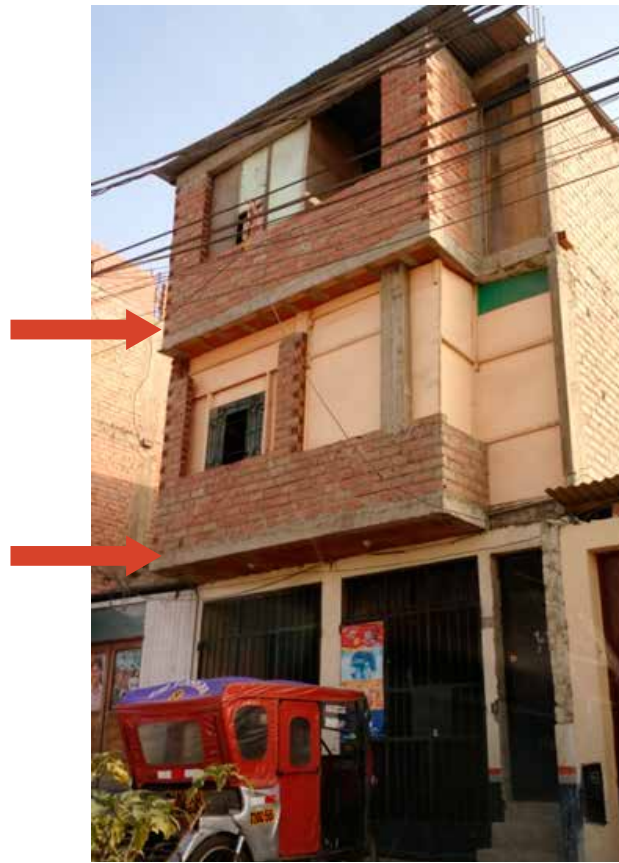
Ilustración N° 8 Casos de irregularidad en altura

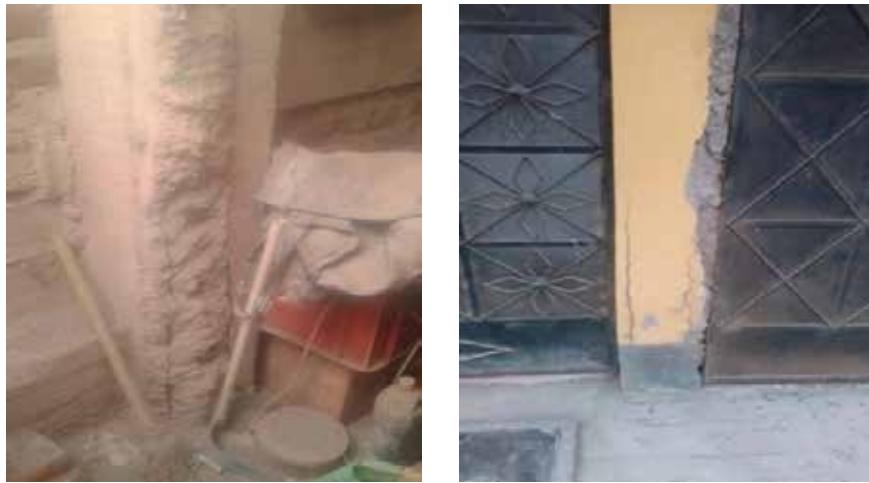
Sulfatos. - Son los agentes agresivos responsables de la destrucción del concreto, ocasionando que la pasta endurecida de cemento se desmorone y expanda, formándose grietas y ablandando el concreto

Ilustración N° 13 Desprendimiento de concreto en columnas

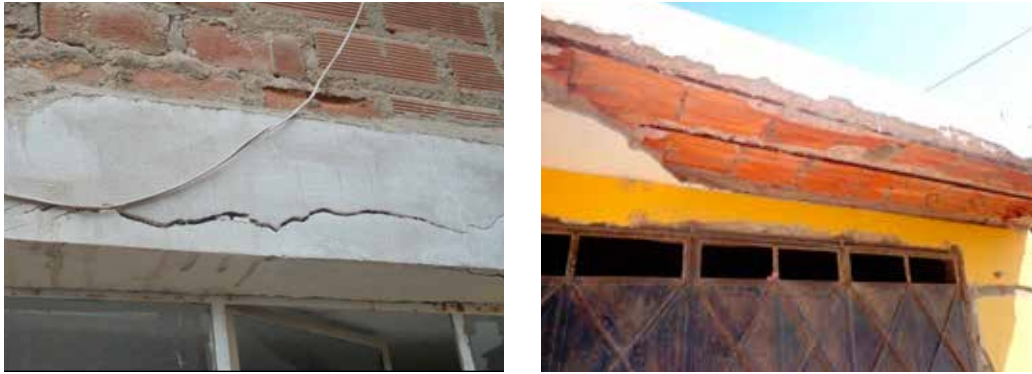
De los ensayos realizados en testigos diamantinos, se detectó una leve carbonatación a nivel de cimientos, sin embargo, en la inspección visual se observó una fuerte corrosión en vigas, columnas y cielos rasos, que produce el agrietamiento del concreto (Ilustración N° 14).

Ilustración N° 14 Daños producidos por presencia de carbonatos

Se recomienda no utilizar arena fina de la zona para realizar el tarrajeo de las casas, ni emplearla en el asentado de ladrillos, ya que producirá la pérdida de resistencia del mortero endurecido y su disgregación, pudiendo atacar también a los aceros de refuerzo, contribuyendo a la corrosión, fisuración y agrietamiento del concreto de las columnas.

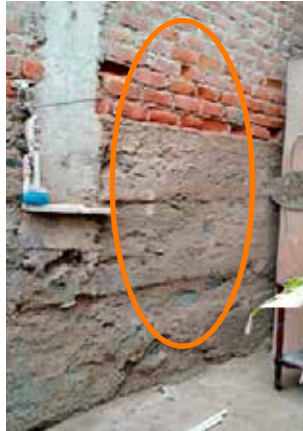
Los problemas en la cimentación se observan, principalmente, en los sobrecimientos, los que en algunos casos están afectados por la agresividad del suelo y en otros casos por un proceso constructivo deficiente quedando al ras del suelo afectando la integridad de los ladrillos de arcilla por la humedad que sube a los mismos por capilaridad y produce la disgregación del material (Ilustración N° 15).

Ilustración N° 15 Problemas en cimentación

Sobrecimientos afectados por las sales, disgregando los componentes del concreto y afectando también a los ladrillos.

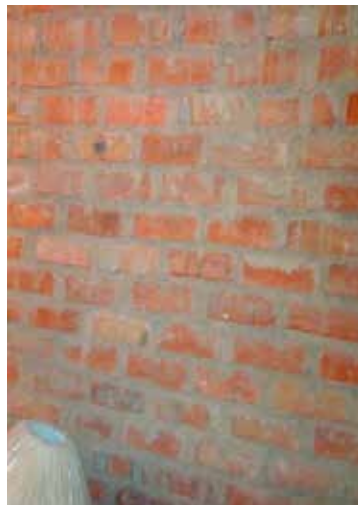
Los principales problemas de las juntas de asentado (Ilustración N° 16) se deben a una deficiente mano de obra, por lo que en muchos casos se aprecia irregularidad horizontal de las hiladas, así como juntas cuyos espesores son de alrededor de 3 cm a 5 cm, superando ampliamente lo recomendado por la norma (de 1 cm a 1.5 cm).

Ilustración N° 16 Juntas de asentado con espesor mayor a 1.5 cm

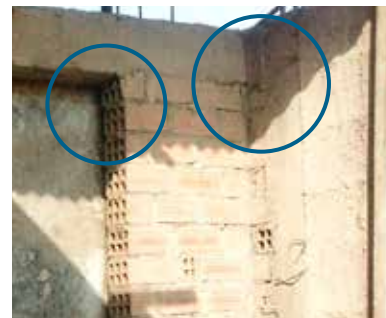
HUMEDAD EN LOSA Y INADECUADA CONEXIÓN VIGA-COLUMNA

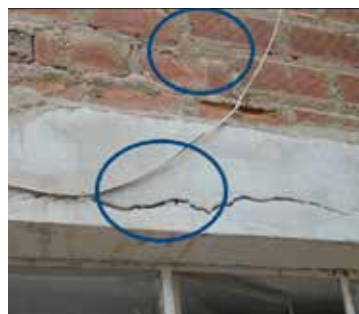
JUNTA DE MORTERO INADECUADA Y VIGA AGRIETADA

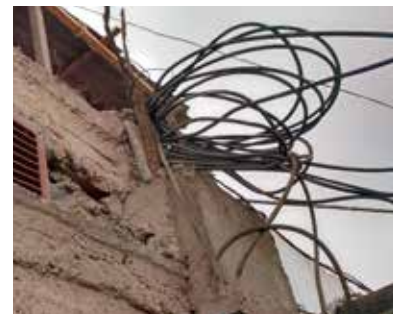
CABLES EXPUESTOS

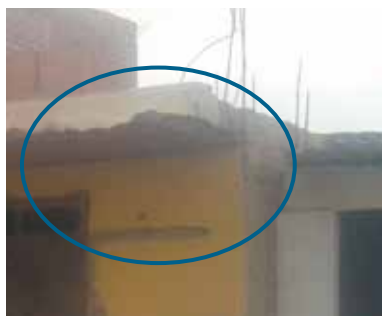
CORROSIÓN DE ACERO - AUSENCIA DE JUNTA SÍSMICA

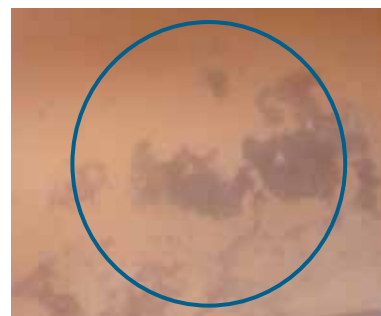
EFLORESCENCIA EN MUROS

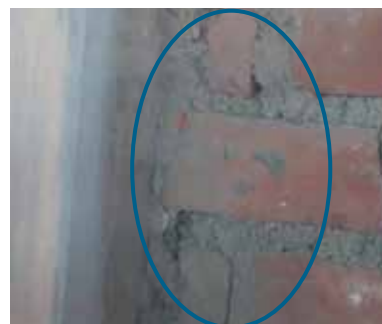
MURO PORTANTE FISURADO

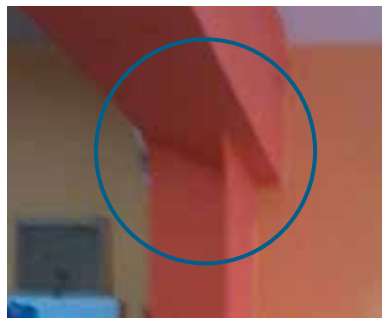
DEFICIENTE UNIÓN ESTRUCTURAL VIGA - COLUMNA

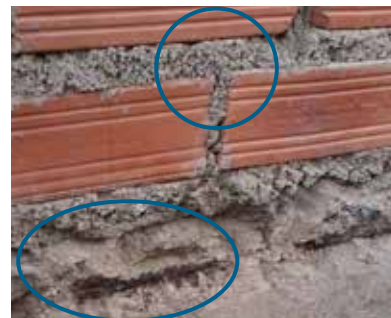
EXCESIVO ESPESOR DE JUNTA DE MORTERO - ACERO EXPUESTO
