# Informe de actualización de prácticas constructivas en viviendas

Anclaje de Cambios Sistémicos en Perú (2025)

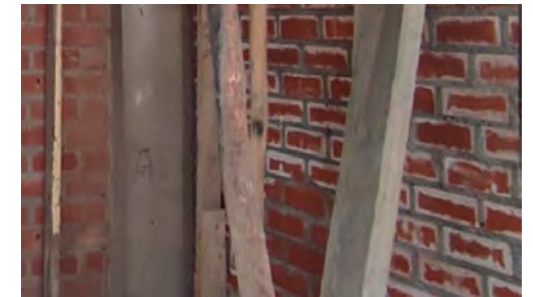
**BP:** Presencia mínima de cangrejeras\*

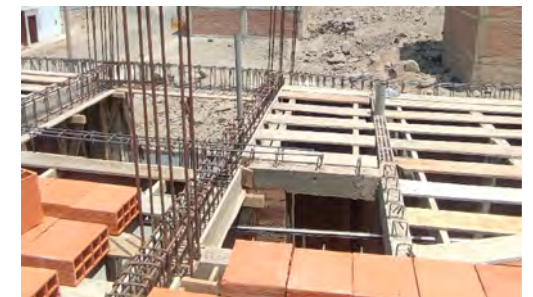
**MP:** Presencia de óxido en acero\*

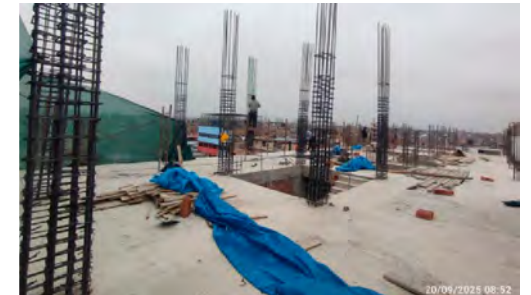
**BP:** Correcto recubrimiento para el acero en columnas\*

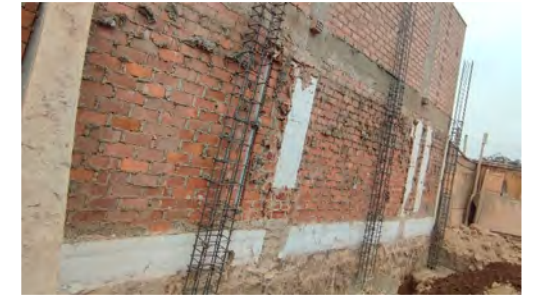
**BP:** Correcto recubrimiento para el acero en columnas\*

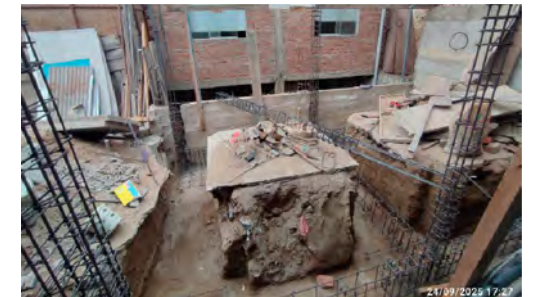
**BP:** Dimensiones de zapatas y vigas adecuadas propuestas por el maestro\*

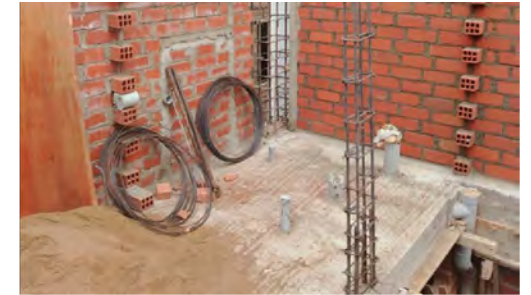
BP: Columneta de amarre para tabiquería\*

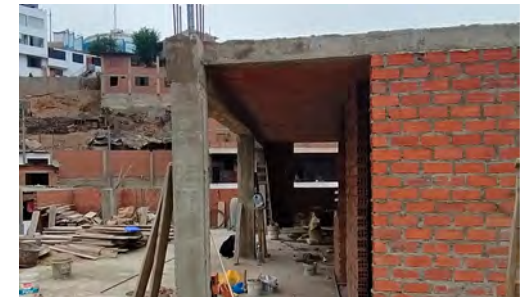
**BP:** Tubo de 2" en falsa columna / No hay cangrejeras en columnas\*

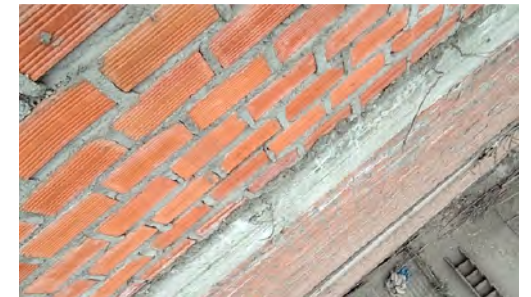
**MP:** Muro portantes con ladrillo pandereta (5to nivel)\*

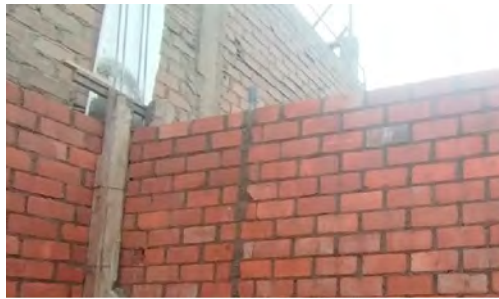
**BP:** Correcta longitud para traslapes en empalmes de columnas\*

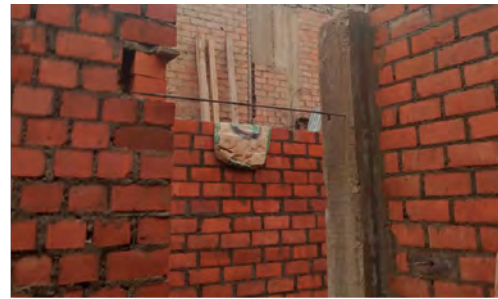
**BP:** Dintel con acero insuficiente\*

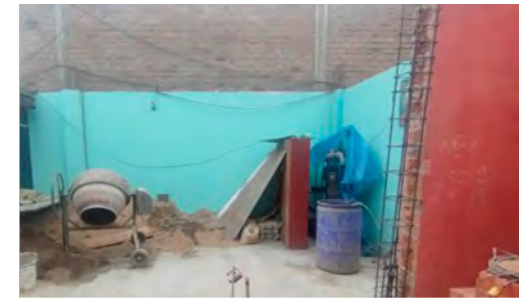
**BP:** Correcta distribución de estribos en columna\*

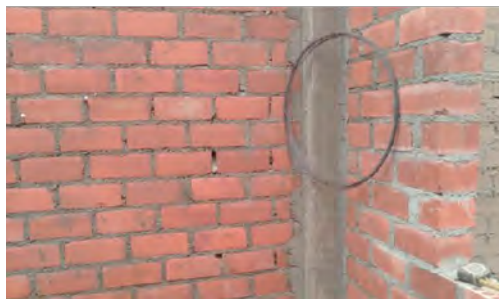
**MP:** Presencia mínima de cangrejeras\*

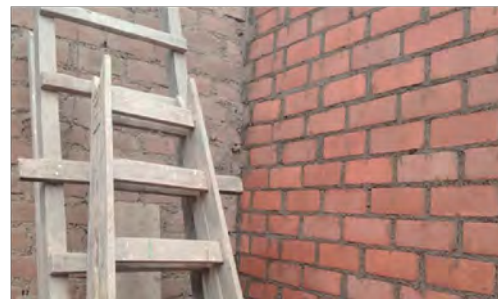
**MP:** Juntas del mortero de 1,5 a 2 cm\*

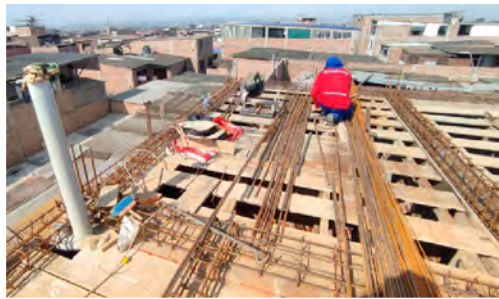
**BP:** Reubicación montante de 4" a un muro no portante\*

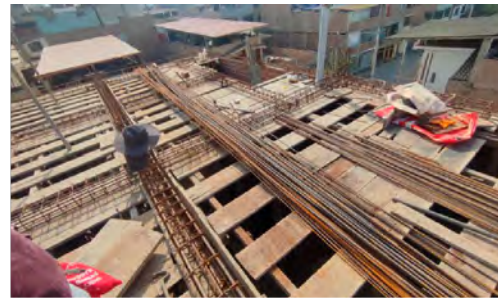
**BP:** Correcta distribución de estribos\*

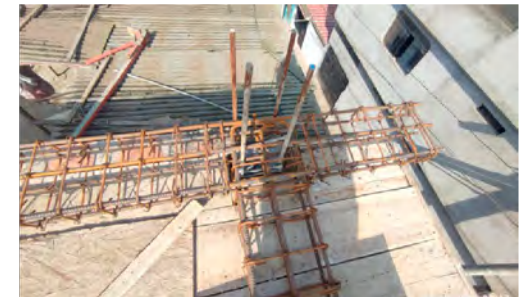
**MP:** Insuficiente longitud de empalme para traslape de columnas\*

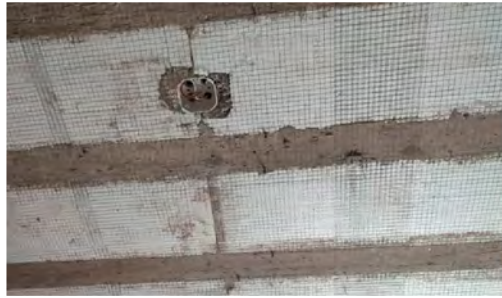
**BP:** Cajas no atraviesan las viguetas / uso de malla para que no se raje el tarrajeo\*

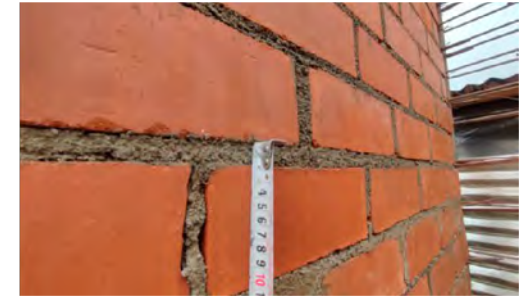
**BP:** Espesor del mortero de 1,5 a 2 cm\*

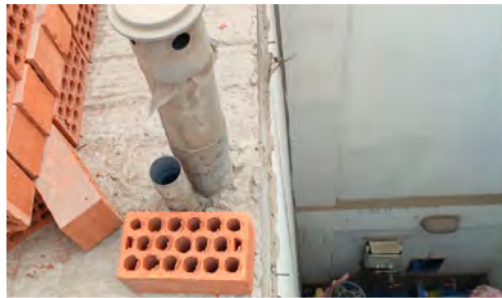
**BP:** Montante de 4" atraviesa muro de cabeza\*

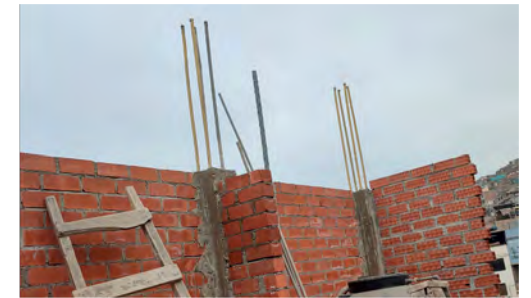
**BP:** Correcta longitud para traslapes en empalmes de columnas\*

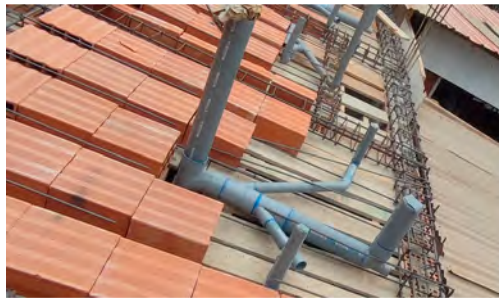
**BP:** Montante de 4" no atraviesa muro portantes ni vigas\*

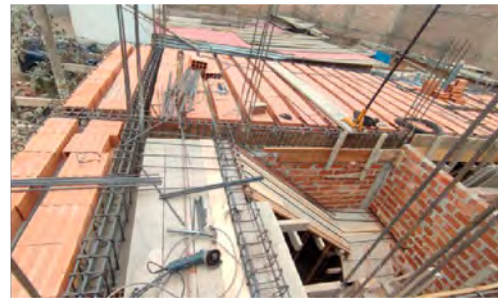
**BP:** Descanso de escalera de loza maciza\*

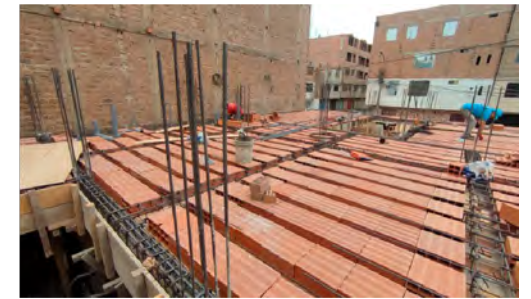
**BP:** Correcta longitud para traslapes en empalmes de columnas\*

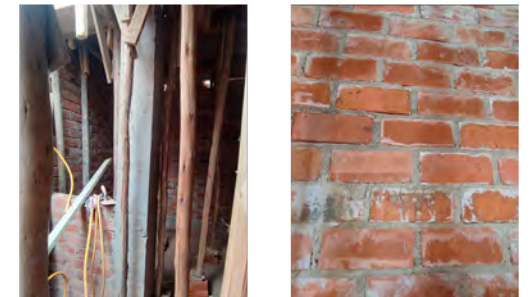
**BP:** Columnas sin cangrejeras / espesor del mortero de 1,5 a 2 cm\*

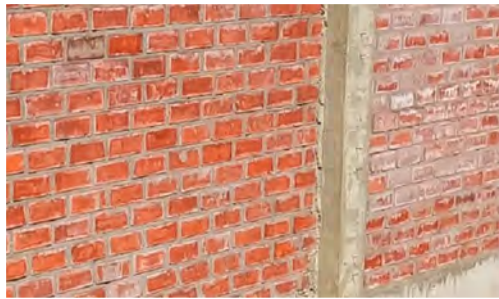
BP: Amarre de muro al centro\*

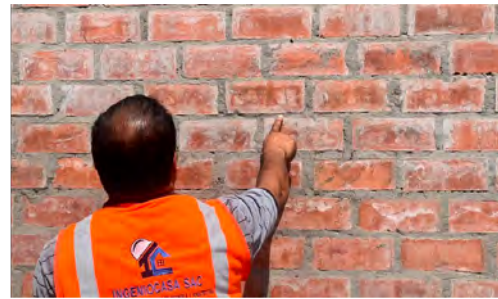
BP: Espesor del mortero de 1,5 a 2 cm\*

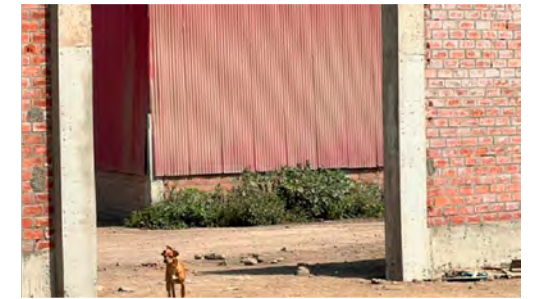
BP: Ausencia de cangrejeras en columnas\*

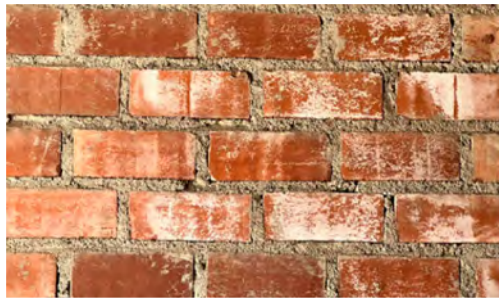
**BP:** Espesor del mortero de 1,5 a 2 cm\*

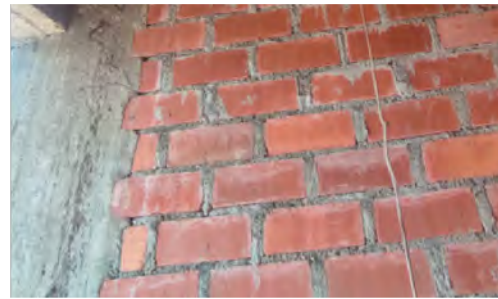
**BP:** Dentadas de 5 cm en muro / uso de ladrillo kk 18h\*

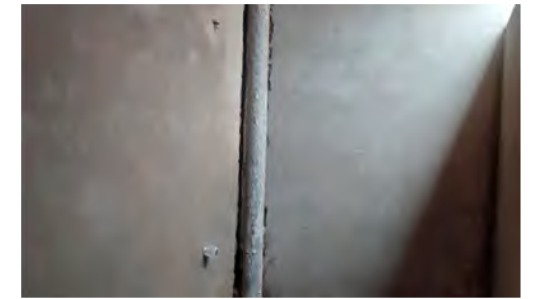
**MP:** Montante de 4" no atraviesa muro portantes ni vigas\*

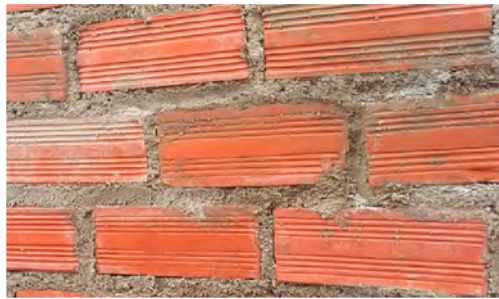
**BP:** Espesor del mortero de 1,5 a 2 cm\*

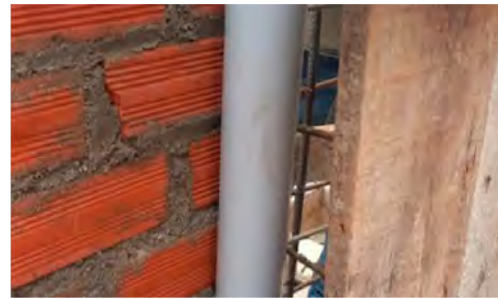
**BP:** Montante de 4" no atraviesa columna\*

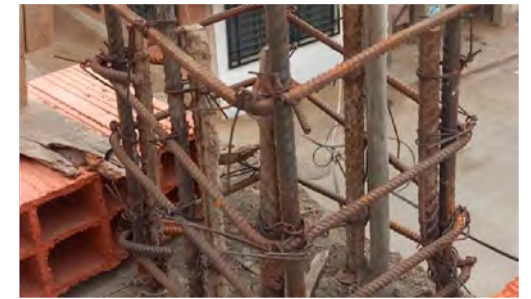
**MP:** Incorrecta longitud de empalme en columnas\*

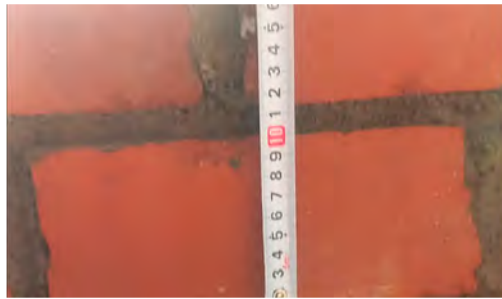
**BP:** Espesor del mortero de 1,5 a 2 cm\*

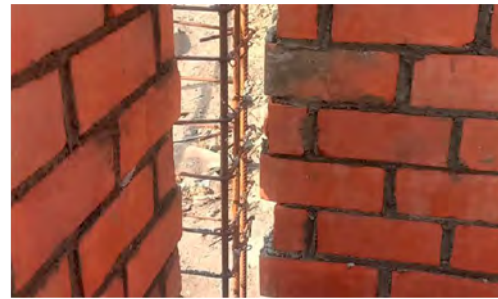
**BP:** Dentadas de 5 cm en muro\*

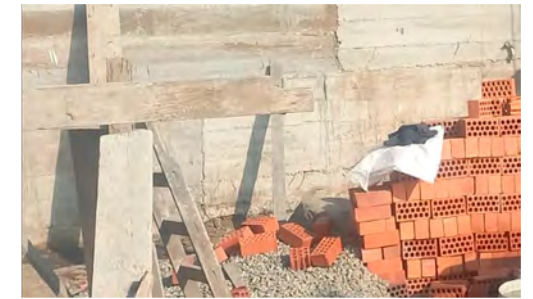
**MP:** Muro de contención sin cangrejas\*

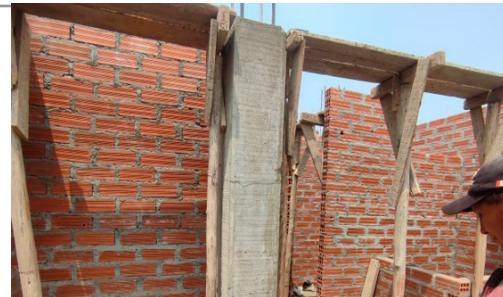
**BP:** Columnas con mínimas presencia de cangrejas\*

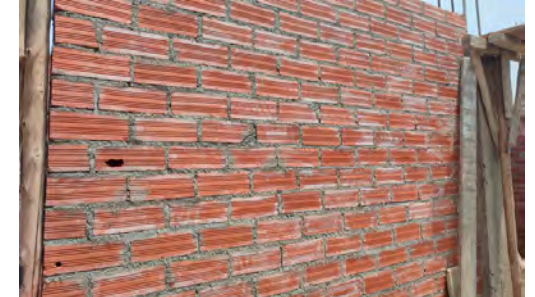
**BP:** Espesor del mortero de 1,5 a 2 cm\*

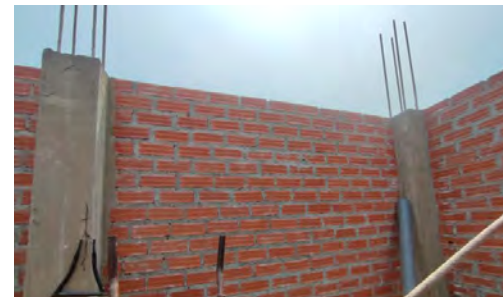
**MP:** Uso de ladrillo KK 18 H en muros portantes\*

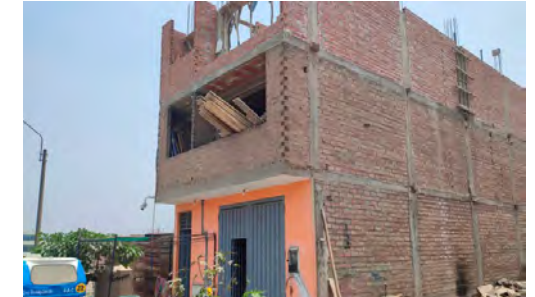
**MP:** Muro de fachada sin amarre\*
