CARACTERIZACIÓN DEL SISTEMA CONSTRUCTIVO Y ASPECTOS GENERALES DE LA CONSTRUCCIÓN DE LAS VIVIENDAS POPULARES EN SECTORES VULNERABLES DE LA CIUDAD DE BOGOTÁ D.C.

Informe | Ing. Sergio G Valbuena Porras – Ing Milton Mena Serna

PROYECTO: PROMOCIÓN DE PRÁCTICAS DE CONSTRUCCIÓN SOSTENIBLE EN SECTORES URBANOS VULNERABLES

Bogotá D.C. diciembre de 2011

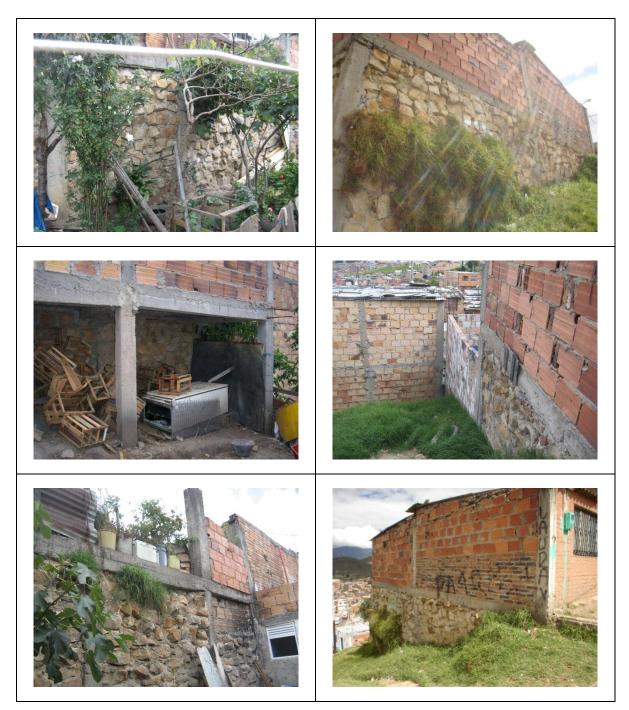
Registro Fotográfico 1. Estructuras de contención o nivelación

El sistema de cimentación representa la mayor incertidumbre dentro de los diversos estudios dada la imposibilidad de determinar las condiciones de apoyo y construcción de los mismos por simple inspección y en la necesidad de realizar exploraciones de suelos e inspección de estas estructuras que incrementan cualquier costo en la construcción.

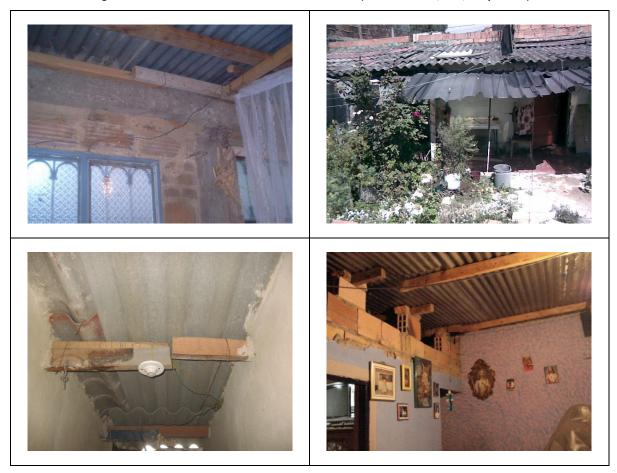
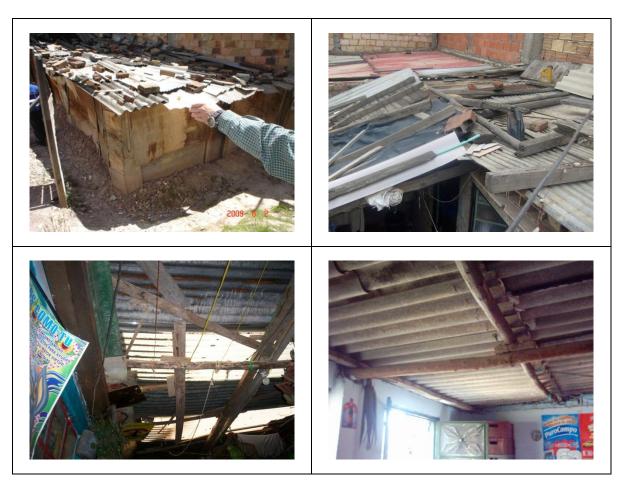
Registro Fotográfico 10. Ejemplos de cubierta liviana (Fuente: el mismo autor)

Cuando las viviendas se encuentran con cubiertas livianas ó de fibro-cemento, las estructuras de soporte, sean de madera ó metálicas, presentan un anclaje deficiente a la mampostería del último piso, situación que se suma a la escasa presencia de amarres para sujetar las tejas a su estructura de soporte; para suplir el escaso amarre de las tejas a su estructura de soporte, frecuentemente se aplica el concepto de colocar elementos pesados sueltos y de forma caprichosa sobre la cubierta, para evitar que las corrientes de aire desprendan las tejas de su sitio, generando una condición insegura constituyendo un factor de vulnerabilidad para los habitantes y vecinos.

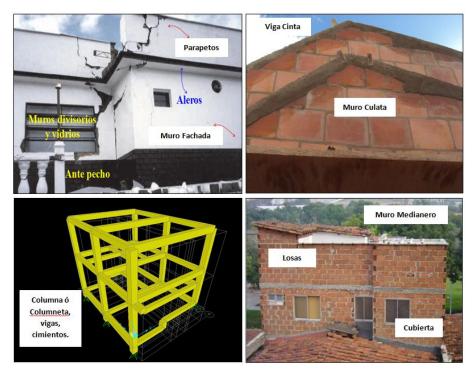
Dichos elementos son los: Antepechos, aleros, muros Fachada, divisorios, vidrios, parapetos, muros culata, medianeros, columnas ó columnetas, vigas corona y vigas cintas para amarre de muros de culata, zapatas ó viga de cimentación, losas de entrepiso y cubierta entre otros

Figura 16. Componentes estructurales y no estructurales típicos que conforman una vivienda popular en la ciudad de Bogotá. Fuente: Elaboración propia (algunas fotos son tomadas de la pagina web del FOPAE).

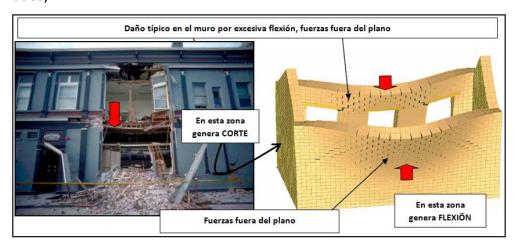
Según varios estudios realizados³, las acciones: sismo, viento y peso propio, generan (3) tres tipos de esfuerzos en el elemento no estructural (flexión, corte ó esfuerzos combinados).

Figura 18. Daño típico en el muro por excesiva flexión, fuerzas fuera del plano

- Grietas por cortante en la Base (ver Figura 18).
- Grietas por cortante en el plano del muro (ver Figura 18).
- Grietas por flexión (ver Figura 17).
- Grietas por efectos combinados (el patrón de daño es todas las direcciones del muro).

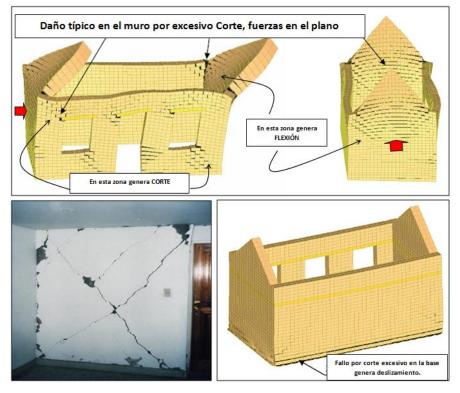
Figura 19. Daño típico en un muro no estructural por Corte en X y deslizamiento del muro en la base. Fuente: Artículo sobre Terremoto predicción de respuesta. Zengyan Hiroyuki Watanabe. Canadá, Agosto 2004

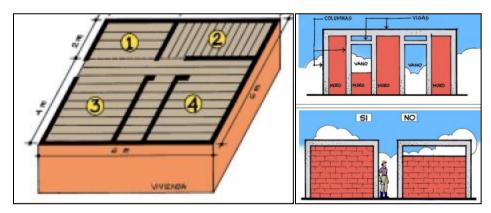
Se apoya en el cálculo y balance de la cantidad muros con relación a la distribución de los vanos, evitando el uso de bloques largos y angostos con longitudes mayores a 3 veces su ancho

Figura 21. Aspectos de simetría estructural, criterio básico de sismo resistencia. Fuente: AIS (Asociación de Ingeniería Sísmica).

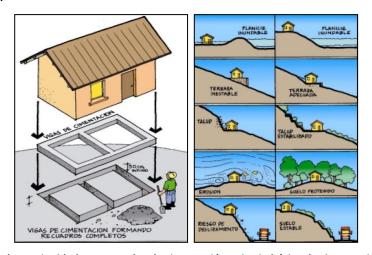
Corresponde a las características que debe cumplir el terreno para que no se deforme de manera excesiva.

Figura 23. Aspectos de continuidad estructural en la cimentación, criterio básico de sismo resistencia. Fuente: AIS (Asociación de Ingeniería Sísmica).

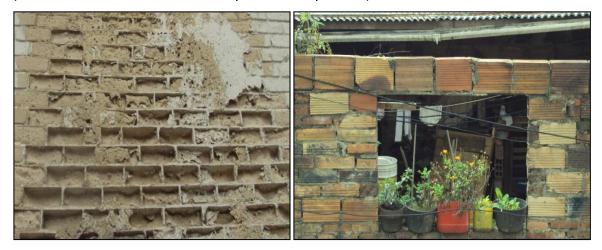
Se requiere materiales de buena calidad y que ofrezcan durabilidad en el tiempo. Es decir la capacidad que tienen los materiales de resistir agentes físicos, químicos, mecánicos, biológicos y ambientales. Además, que presente adecuada uniformidad en los materiales (se observa en la foto diferentes tipos de mampuestos).

Figura 24. Aspectos de uniformidad de materiales y buena calidad, criterio básico de sismo resistencia. Fuente: AIS (Asociación de Ingeniería Sísmica).

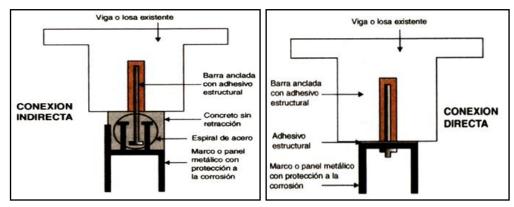
Figura 27. Esquema básico de refuerzo con marcos metálicos con el tipo de conexión directa e indirecta. La conexión indirecta permite el libre movimiento del marco, para disipar energía sísmica. Fuente: EERI (Instituto de Ingeniería Sísmica de Estados Unidos de Norte América).

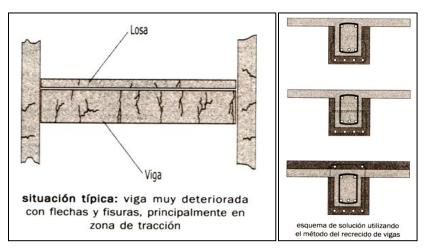
Objetivo del reforzamiento y la relación que presenta con la deficiencia estructural que suple: El propósito principal es aumentar la capacidad de carga del elemento estructural cuando hay daños en la zona de tracción de la viga, ver gráfica 3 en la parte inferior del presente documento, se muestra el tipo de refuerzo mencionado.

Figura 29. Esquema básico de solución utilizando el método refuerzo estructural con recrecido de viga ó columna Fuente: Libros de Rehabilitación y mantenimiento de estructuras en concreto, Paulo Helene, Brasil.

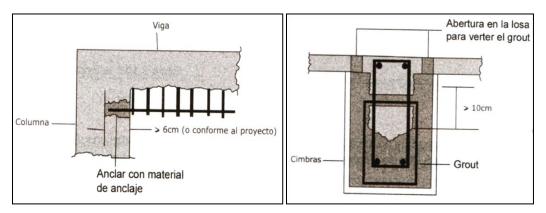
Se hace la perforación de las vigas ó columnas para anclar las barras nuevas. Se coloca el encofrado y se garantiza el curado de mínimo 7 días en la viga ó columna intervenida. La **Gráfica 5.** Presenta los detalles constructivos relevantes de esta alternativa de reforzamiento.

Figura 30. Detalles constructivos de la solución utilizado en el método refuerzo con recrecido de viga ó columna. Fuente: Libros de Rehabilitación y mantenimiento de estructuras en concreto, Paulo Helene, Brasil

Se inicia con diseño de planos estructurales y detalles constructivos, luego se apuntalan las vigas y losas aledañas a la zona de trabajo para redistribuir las cargas y evitar así que la estructura falla por inestabilidad del sistema. Se escarifica ó desbasta cuidadosamente superficie de concreto de la viga ó columna (hasta llegar al refuerzo antiguo) para garantizar la adherencia entre el concreto nuevo y antiguo. Es importante que los materiales tenga similares módulos de elasticidad, es decir rigidez, para evitar el futuro desprendimientos de los dos concretos.

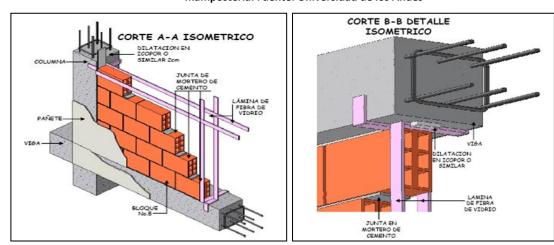
Figura 32. Detalles constructivos de la alternativa de solución propuesta reforzamiento con fibras de vidrio en muros de mampostería. Fuente: Cartilla publicada por Sika y la universidad de los Andes

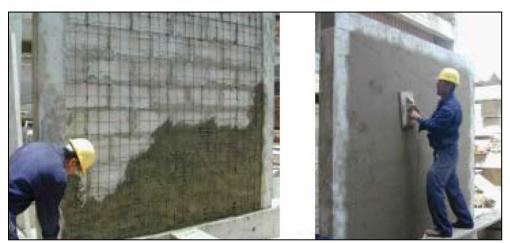
Se inicia con diseño de planos estructurales y detalles constructivos, luego se escarifica la superficie a intervenir ó desbasta hasta llegar a una zona sana, libre de fisuras ó grietas, de todos modos para realizar está intervención en necesario demoler parte del mortero existente para garantizar la adherencia del material nuevo con el antiguo y el espesor final del pañete.

Figura 33. Detalles constructivos de la alternativa de solución propuesta reforzamiento con malla electrosoldada y pañete Fuente: www.ingenieria.udea.edu.co

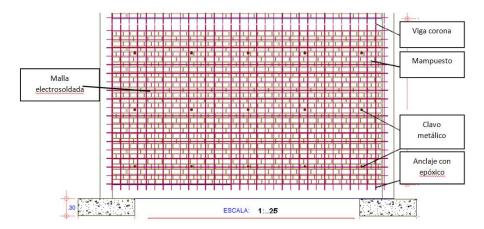
Figura 34. Detalles constructivos de la alternativa de solución propuesta reforzamiento con malla electrosoldada y pañete. Fuente: elaboración propia.

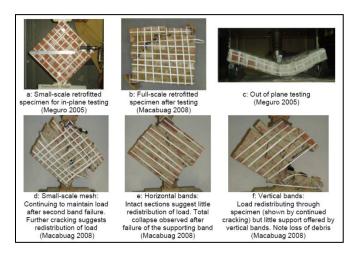
Figura 36. Ensayos realizados a muretes de ladrillo como alternativa de solución con malla polipropileno sin pañete.

De otra parte, la gráfica permite observar la orientación de la malla y su influencia en la falla del murete. Fuente:

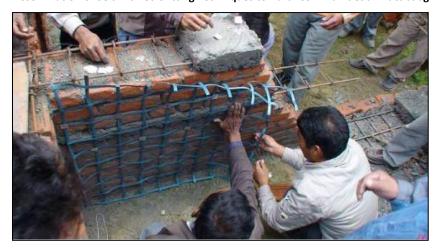
Figura 37. Reforzamiento real de muros con malla polipropileno sin pañete, en comunidades de Nepal. Fuente:

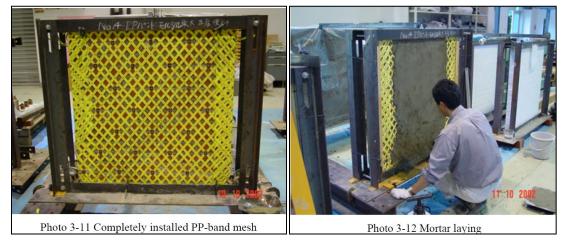
Figura 39. Esquema general del proceso constructivo del reforzamiento de muros con malla polipropileno con y sin pañete. Fuente: Ver pie de página⁸

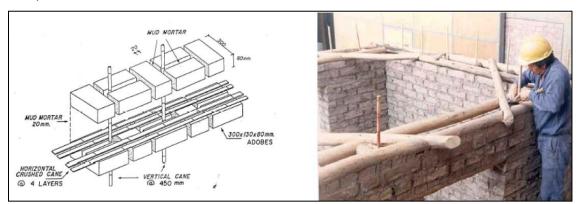
Esta alternativa es aplicada en especial a la mampostería de adobe. Por tanto, no es útil para estructuras de ladrillo cocido. Esta alternativa se menciona, puesto que hay una zona ubicada en el centro de la ciudad de Bogotá (Barrio de Candelaria) donde predominan este tipo de material constructivo¹⁴.

Figura 43. Reforzamiento real de muros de adobe con bambú en comunidades de Perú. Fuente: Seismic protection of earthen buildings.

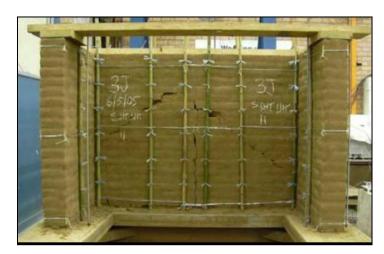
Figura 44. Reforzamiento externo con bambú de muros de adobe en comunidades de Perú. Año 2005. Fuente: A Critical Review of Retrofitting Methods for Unreinforced Masonry Structures.

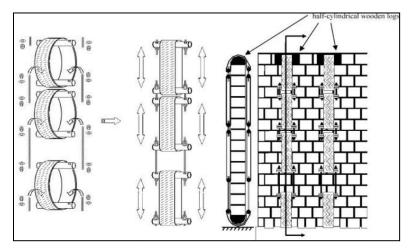
Figura 45. Detalles de la construcción del postensionado con bandas de neumático. Fuente: A Critical Review of Retrofitting Methods for Unreinforced Masonry Structures. Andrew Smith & Thomas Redman. January 2009

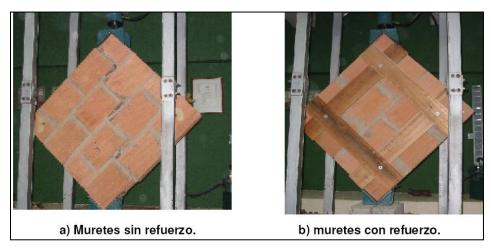
Figura 47. Ensayos de reforzamiento de muros cerámicos con listones de madera. Fuente: Universidad Javeriana, Colombia, año 2007¹⁷.

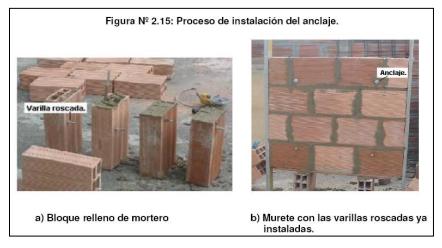
Figura 48. Detalles sobre el proceso de instalación del anclaje para realizar el reforzamiento de muros cerámicos con listones de madera realizados en la universidad Javeriana Fuente: Universidad Javeriana, Colombia, año 2007¹⁸

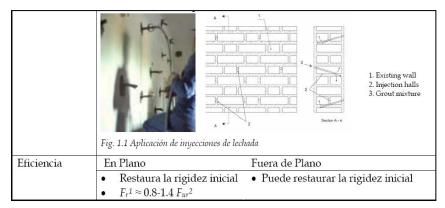
Esta alternativa requiere el uso de equipos espaciales para la aplicación de la lechada y una mano de obra calificada. En algunos casos se utilizan resinas epóxicas las cuales aumentan el costo de la intervención. En otros casos la lechada queda mal aplicada y se crean zonas de diferentes rigideces.

Figura 49. Esquema general de la aplicación de la lechada a una losa ó muro. Fuente: Articulo, una revisión crítica de los métodos de reforzamiento de estructuras de mampostería sin refuerzo

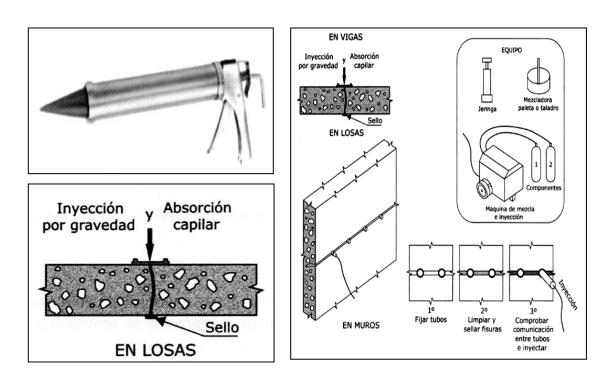
Figura 50. Esquema general de la aplicación de la lechada a una losa ó muro Fuente: Paulo Helene y Fernanda Pereira.

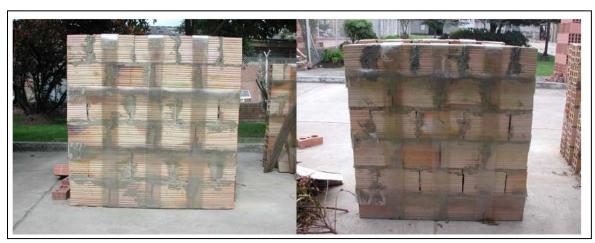
Esta alternativa según el autor del estudio (ver pie de página 18) el estudio concluye que el método no es muy eficiente para reforzar ante acciones de corte, puesto que hay poca adherencia entre el PET y la mampostería, sin embargo este método ayuda reduciendo el desprendimiento y caída de los ladrillos.

Figura 52. Esquema general del murete reforzado con PET. Fuente: Mauricio Serrano Torres, Universidad de los Andes. 2004.
