**SITUACIÓN ACTUAL DE LAS
VIVIENDAS DE CONSTRUCCIÓN
DE TIPO INFORMAL EN**

VILLA EL SALVADOR

Elaborado en el marco del Proyecto Construya Perú, ejecutado por Swisscontact |Fundación Suiza de Cooperación para el Desarrollo Técnico con el financiamiento de Hilti Foundation.

Lima, 2016.

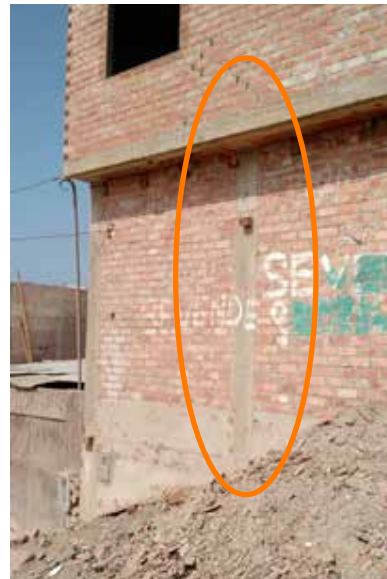
Ilustración N° 6 Discontinuidad en columnas

Con la información colectada en campo para este estudio se puede determinar que existe una alta proporción de viviendas que presentan continuidad estructural a nivel de columnas (86.2 %), también se observa una alta proporción de viviendas con continuidad estructural de muros (70.7 %), tal como se aprecia en el Gráfico N° 5.

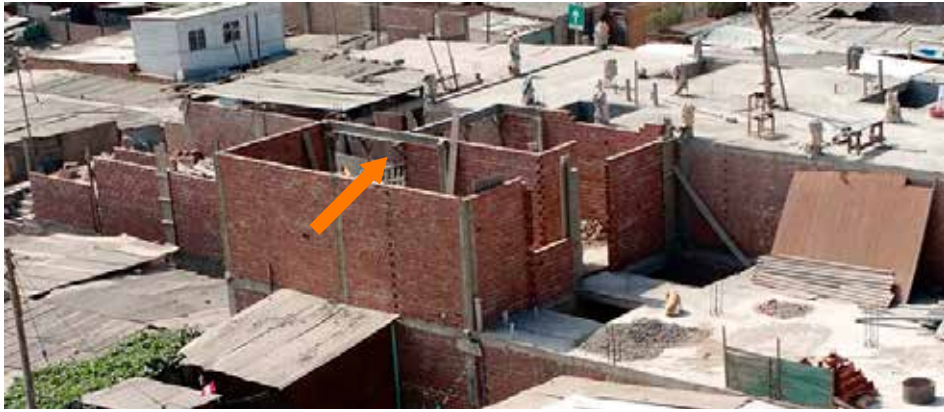
Ilustración N° 12 Ausencia de muros en una dirección

Los muros resisten las cargas sísmicas de manera paralela a su plano, por lo que es necesario el uso adecuado de muros de confinamiento en ambas direcciones de la vivienda, es decir, el área total de muros en la dirección longitudinal debe ser similar al área de muros en la dirección corta de la vivienda.

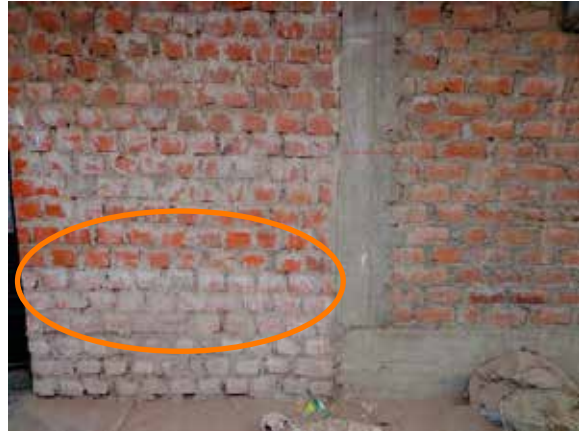
Los problemas en la cimentación se observan, principalmente, en los sobrecimientos, los que en algunos casos están afectados por la agresividad del suelo y en otros casos por un proceso constructivo deficiente quedando al ras del suelo afectando la integridad de los ladrillos de arcilla por la humedad que sube a los mismos por capilaridad y produce la disgregación del material (Ilustración N° 15).

Ausencia de cemento y sobrecimiento.

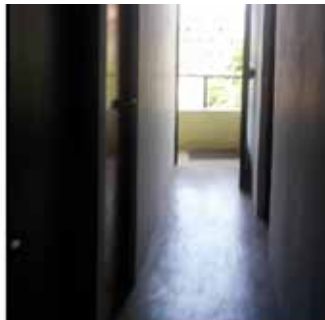
FALTA DE ILUMINACIÓN Y VENTILACIÓN EN LA SEGUNDA PLANTA

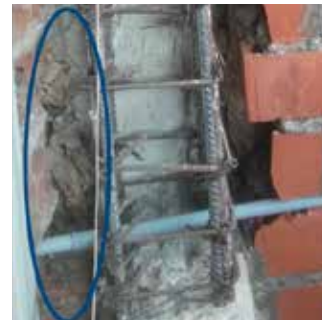
COLUMNA SIN CONFINAMIENTO CORRECTO

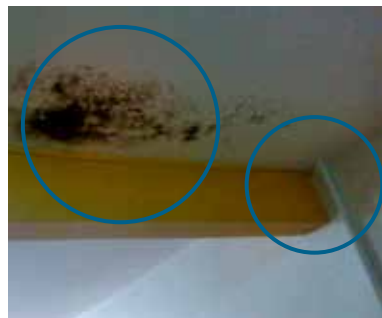
HUMEDAD EN LOSA Y INADECUADA CONEXIÓN VIGA-COLUMNA

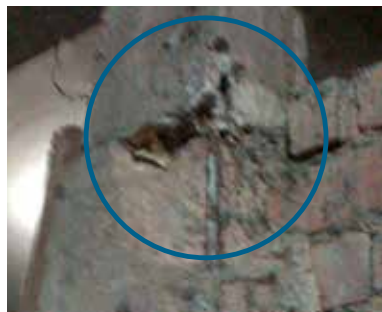
UNIÓN INADECUADA SIN ADITIVO EPÓXICO

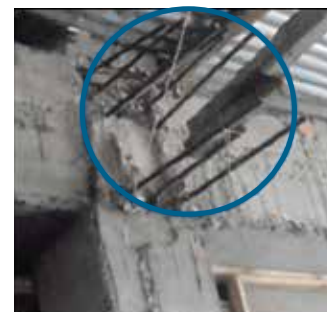
ACERO DE REFUERZO EXPUESTO

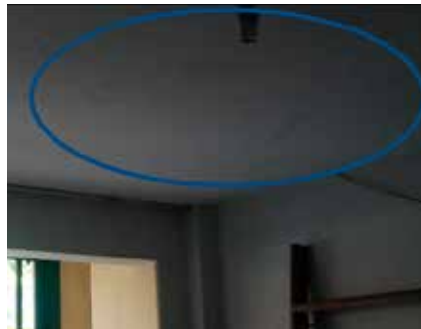
HUMEDAD EN LOSA ALIGERADA

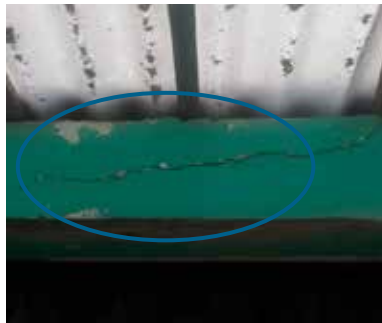
FISURAS EN LOSA ALIGERADA

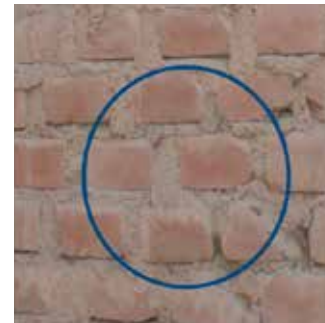
ESPESOR EXCESIVO DE JUNTAS DE MORTERO

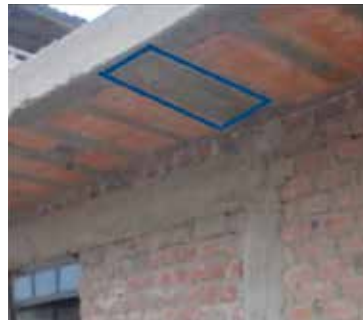
VOLADIZOS EXCESIVOS (80 CM APRX)

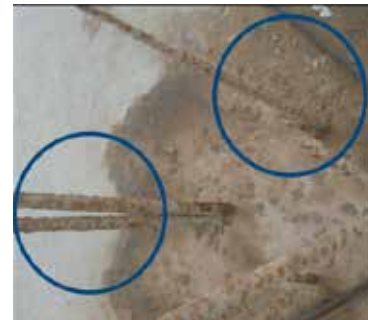
ACERO DE REFUERZO EXPUESTO

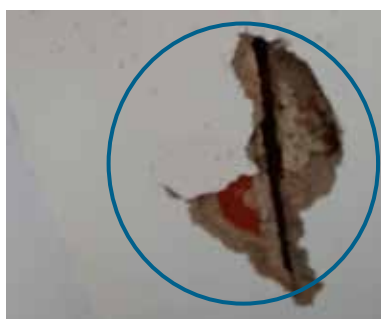
DESPRENDIMIENTO DEL CONCRETO - ACERO DE REFUERZO EXPUESTO

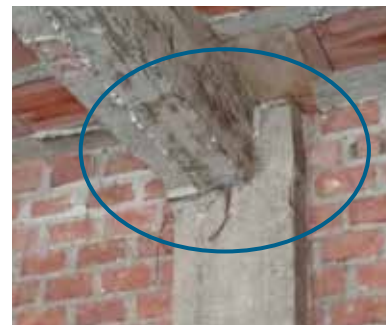
MALA CONEXIÓN VIGA COLUMNA

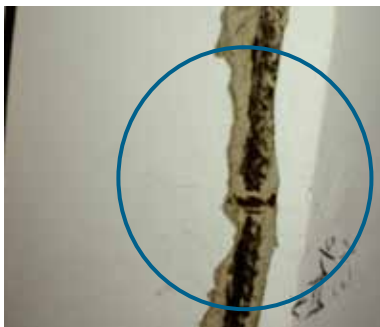
ACERO DE REFUERZO EXPUESTO - DESPRENDIMIENTO DE CONCRETO

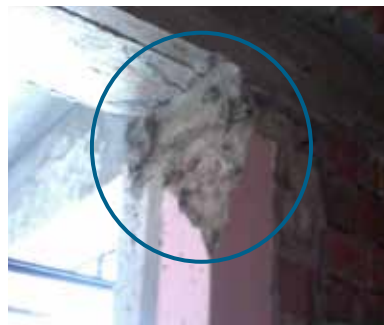
COLUMNAS MAL VACIADAS

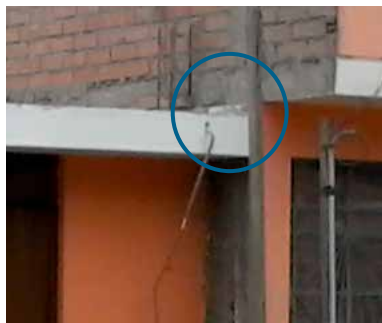
AUSENCIA DE JUNTA SÍSMICA Y LOSAS A DESNIVEL

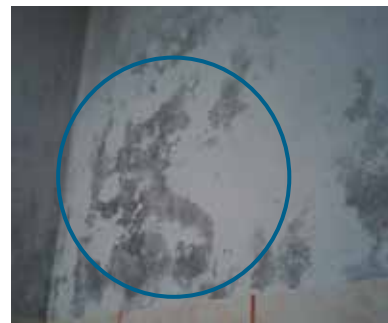
HUMEDAD EN MUROS Y LOSAS

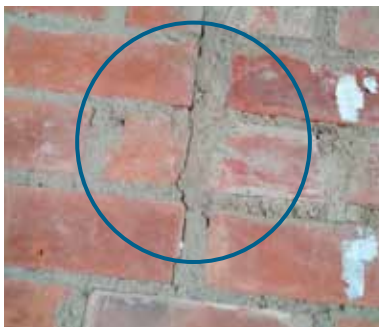
INCORRECTA SUPERPOSICIÓN DE LADRILLOS

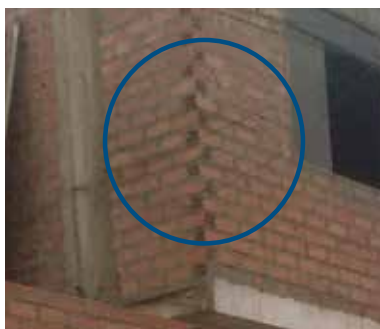
MUROS PORTANTES SIN ADECUADO CONFINAMIENTO

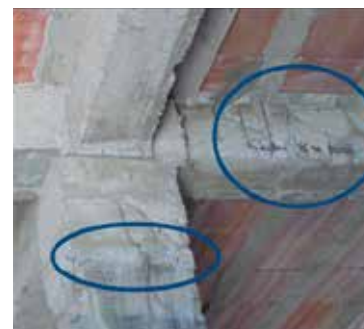
JUNTA FRÍA - ACERO EN PROCESO DE OXIDACIÓN

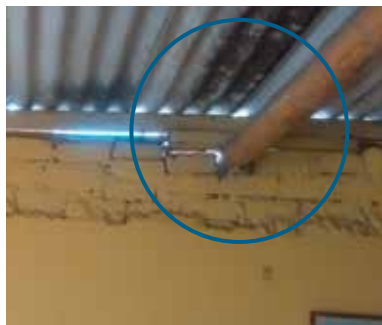
MUROS PORTANTES SIN CONFINAMIENTO

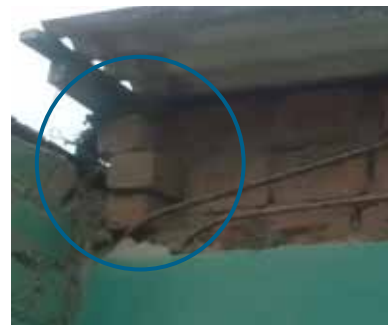
EXPOSICIÓN DEL ACERO DE REFUERZO

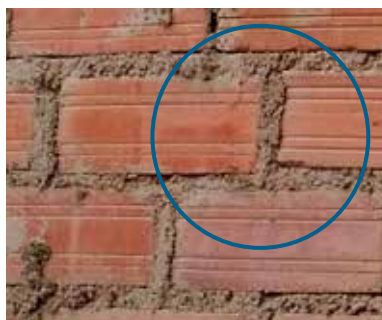
INADECUADO ESPESOR DE JUNTA DE MORTERO (APRX 4 CM)

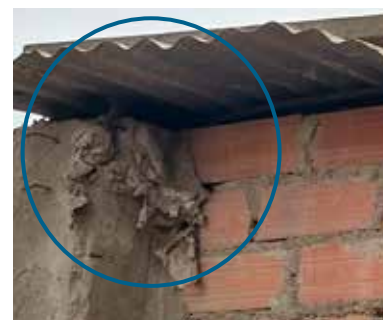
MUROS PORTANTES SIN CONFINAMIENTO SUPERIOR

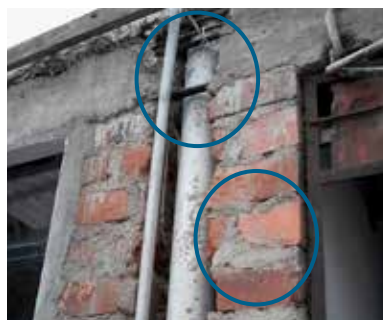
TUBERÍA INMERSA EN MURO Y VIGA - MURO NO TIENE CONTINUIDAD CON MECHAS DE ACERO

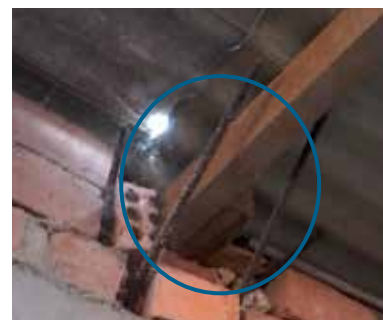
MURO PORTANTE SIN CONFINAR - EXPOSICIÓN DE ACERO

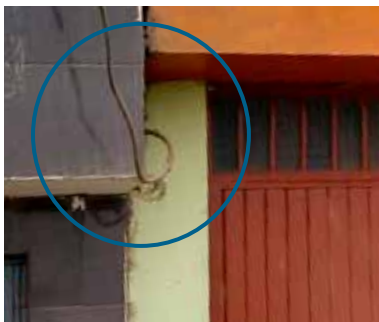
AUSENCIA DE JUNTA SÍSMICA Y LOSAS A DESNIVEL (POSIBLE CHOQUE)

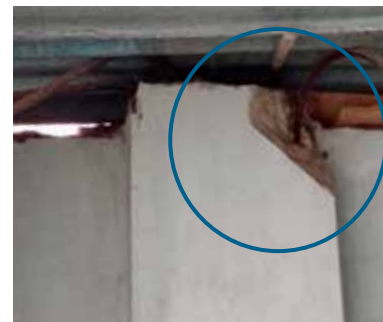
MUROS SIN VIGAS SOLERAS - ACERO EN PROCESO DE OXIDACIÓN

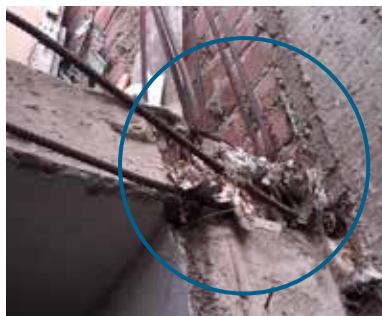
ACERO EN PROCESO DE OXIDACIÓN

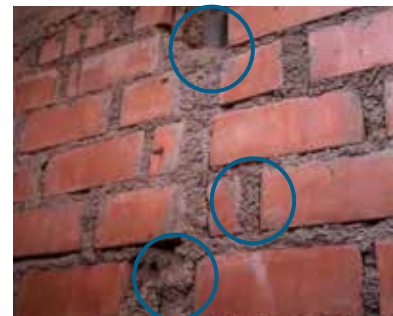
TUBERÍA INMERSA EN MURO SIN CONTINUIDAD - EXCESIVO ESPESOR DE JUNTA DE MORTERO

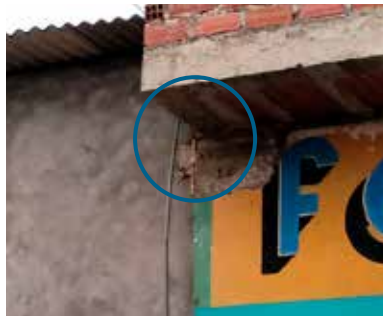
AUSENCIA DE JUNTA SÍSMICA Y LOSAS A DESNIVEL (POSIBLE CHOQUE)

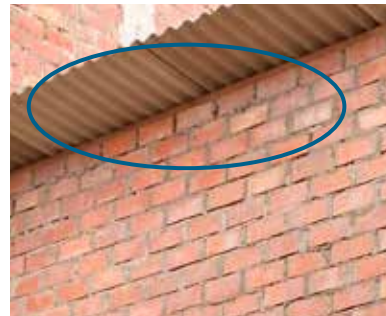
MUROS PORTANTES SIN CONFINAR

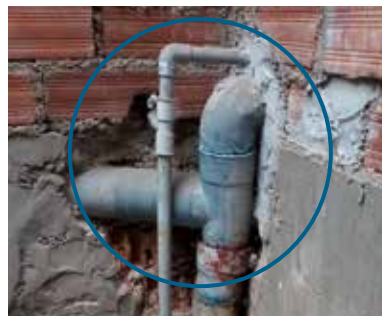
TUBERÍAS DE AGUA Y DESAGÜE EXPUESTAS Y MUY JUNTAS

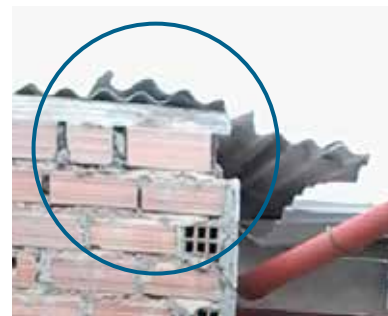
MUROS PORTANTES SIN CONFINAR - JUNTAS DE MORTERO SIN FRAGUAR

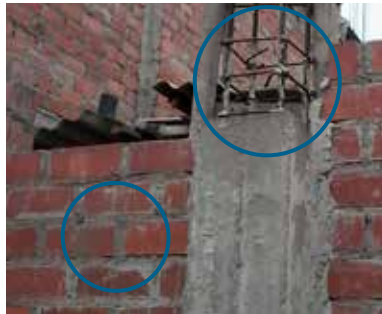
ACERO EXPUESTO - ESPESOR IRREGULAR DE JUNTAS DE MORTER

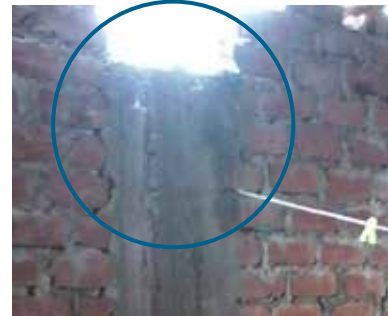
MUROS PORTANTES DE LADRILLO INADECUADO Y SIN CONFINAMIENTO

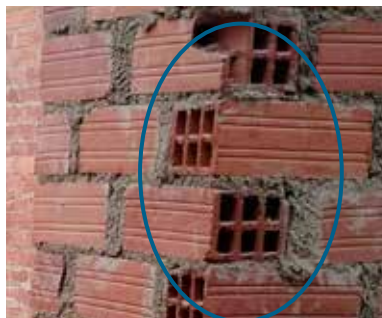
MURO PERPENDICULAR SIN AMARRAR

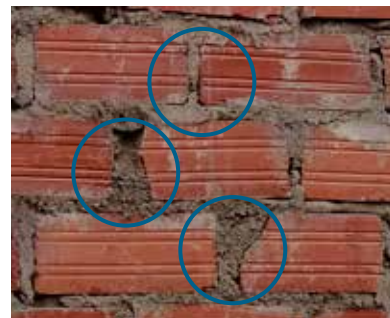
JUNTAS DE MORTERO SIN FRAGUAR

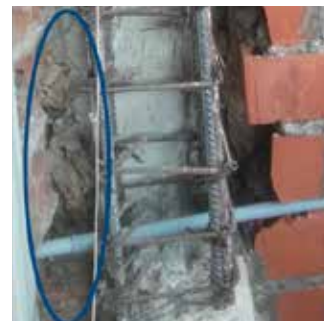
COLUMNA SIN CONFINAMIENTO CORRECTO

- CONFINAR LAS COLUMNAS CON ESTRIBOS DE DIÁMETRO 3/8" EN LAS UNIONES VIGA-COLUMNA, CON ESPACIAMIENTOS ADECUADOS.
- UTILIZAR DADOS DE CONCRETO PARA LOGRAR UN CORRECTO RECUBRIMIENTO DEL ACERO DE REFUERZO EN LA CONSTRUCCIÓN DE LOS ELEMENTOS ESTRUCTURALES.
- CUBRIR EL ACERO DE REFUERZO DE LAS COLUMNAS QUE SE ENCUENTRAN EN EL TECHO Y DE LAS MECHAS DE LAS LOSAS Y VIGAS, CON LA FINALIDAD DE EVITAR LA CORROSIÓN DEL ACERO.
- MEJORAR LA VENTILACIÓN E ILUMINACIÓN EN LOS AMBIENTES DE LA VIVIENDA PARA EVITAR LA HUMEDAD.

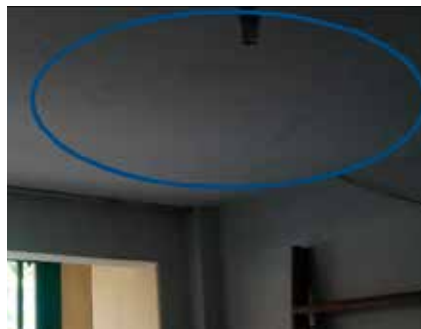
HUMEDAD EN LOSA ALIGERADA

- PROTEGER EL ACERO DE REFUERZO LONGITUDINAL DE LAS COLUMNAS QUE SE ENCUENTRAN EN EL TECHO, CON LA FINALIDAD DE EVITAR LA CORROSIÓN.
- CONFINAR LOS MUROS DE TABIQUERIA Y LOS PARAPETOS, CON LA FINALIDAD DE QUE SE INTEGREN A LA ESTRUCTURA Y TRABAJEN EN CONJUNTO.
- REEMPLAZAR EL TARRAJEO DE LOS MUROS Y LOSAS DAÑADOS POR HUMEDAD, EFLORESCENCIA, SALITRE, ETC.
- MEJORAR LA VENTILACIÓN E ILUMINACIÓN EN LOS AMBIENTES DE LA VIVIENDA PARA EVITAR LA HUMEDAD.

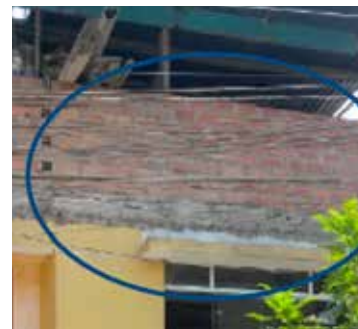
TABIQUERÍA SIN COLUMNETAS

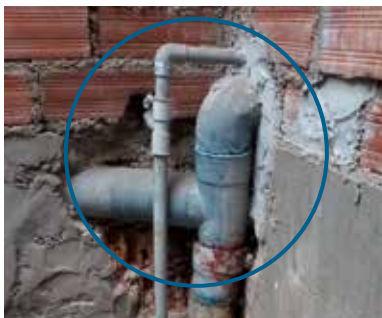
TUBERÍAS DE AGUA Y DESAGUE EXPUESTAS, Y MUY JUNTAS
