# Informe de actualización de prácticas constructivas en viviendas

Anclaje de Cambios Sistémicos en Perú (2025)

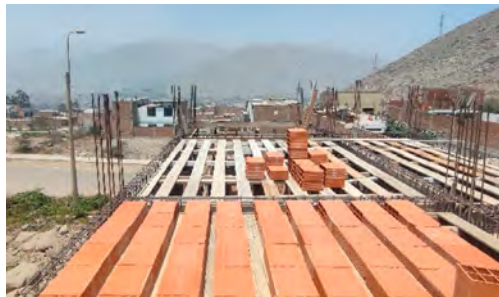
**BP:** Correcta longitud para empalmes de columnas\*

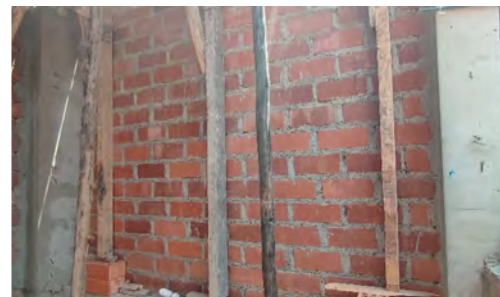
**MP:** Juntas del mortero mayor a 1,5 cm\*

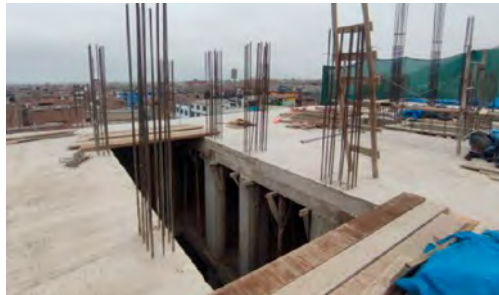
**BP:** Correcta longitud para traslapes en empalmes de columnas\*

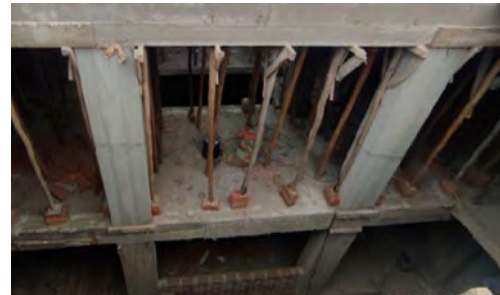
**BP:** Columnas, vigas sin cangrejeras\*

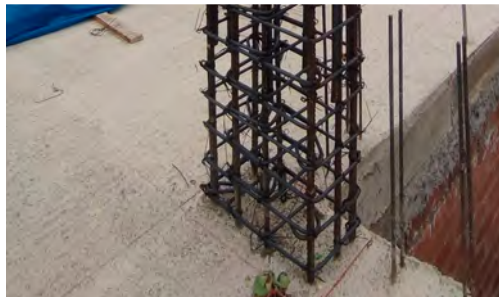
**BP:** Correcto recubrimiento para el acero en columnas\*

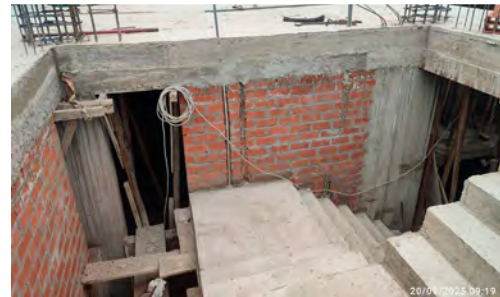
**MP:** Estructura aporricada, se encuentra confinada por la viga\*

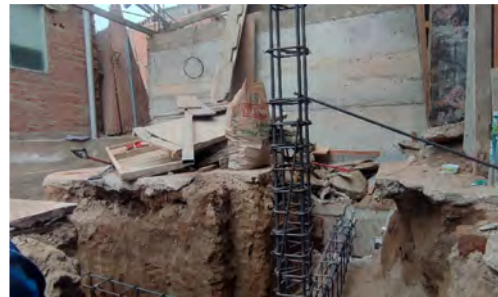
**BP:** Correcta distribución de estribos en las columnas y vigas de cimentación\*

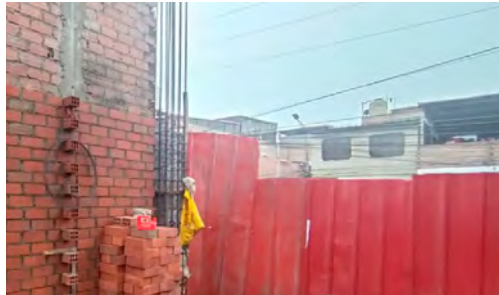
BP: Correcta longitud para empalmes de columnas\*

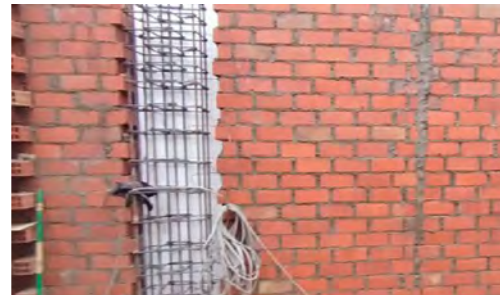
BP: Correcta distribución de estribos en las columnas y dentado en muro\*

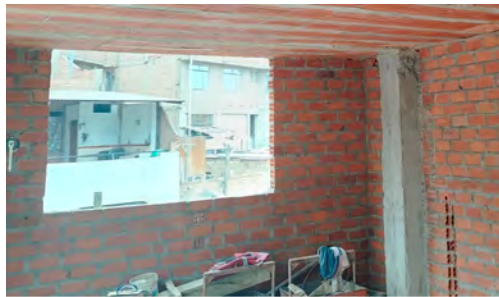
**MP:** Falta de columnetas de amarre en muros (aleros)\*

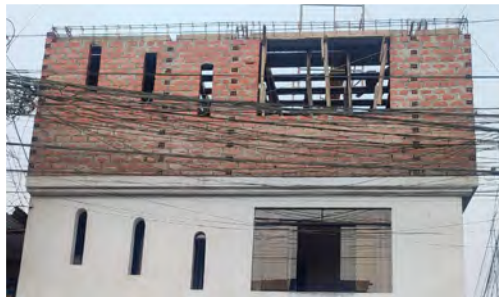
**MP:** Muros en alero no cuentan con columnas de amarre - Muros portantes con ladrillo pandereta\*

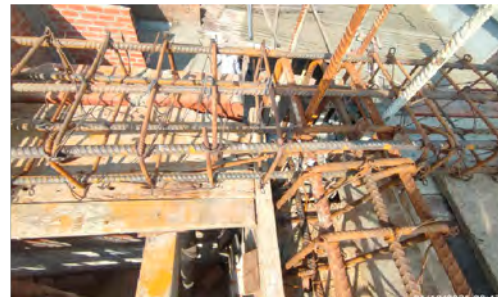
**MP:** Presencia de oxido en acero / insuficiente longitud de desarrollo de las vigas\*

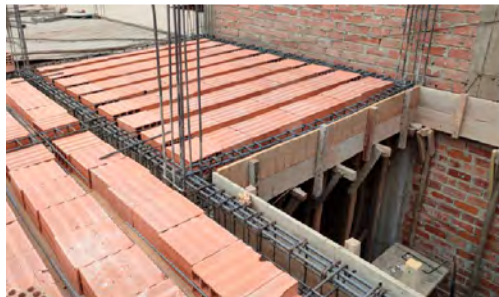
**BP:** Muros en alero no cuentan con columnas de amarre - Muros portantes con ladrillo pandereta\*

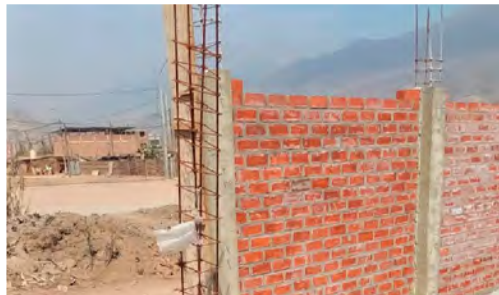
MP: Presencia de óxido en acero\*

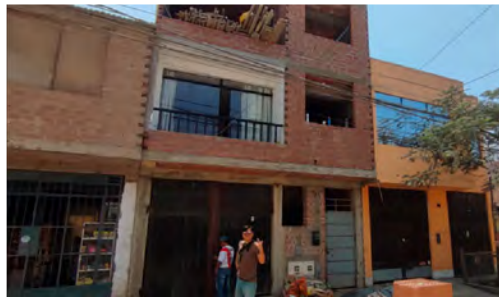
**MP:** M uros de fachada sin amarre\*

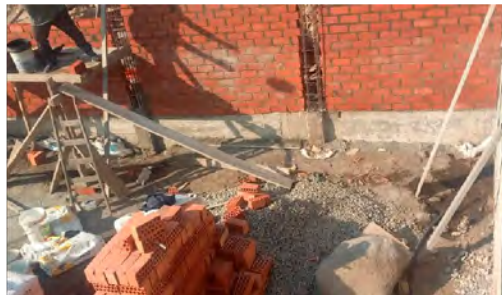
**BP:** Uso de ladrillo kk 18h\*

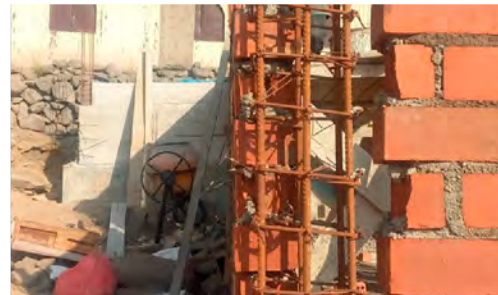
**MP:** Presencia de óxido en acero de columnas\*

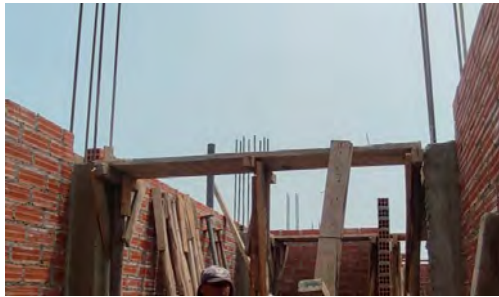
**BP:** Correcta longitud de empalme en columnas\*
