**SITUACIÓN ACTUAL DE LAS
VIVIENDAS DE CONSTRUCCIÓN
DE TIPO INFORMAL EN**

VILLA EL SALVADOR

Elaborado en el marco del Proyecto Construya Perú, ejecutado por Swisscontact |Fundación Suiza de Cooperación para el Desarrollo Técnico con el financiamiento de Hilti Foundation.

Lima, 2016.

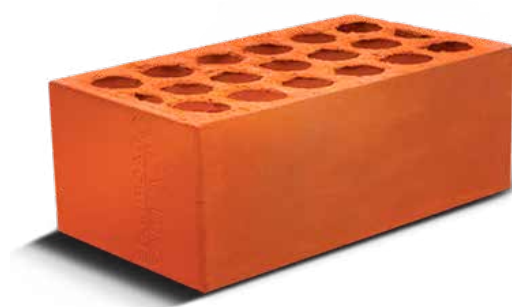
Ladrillo King Kong
(18 huecos)

El ladrillo pandereta es un ladrillo tubular, a diferencia de un ladrillo King Kong cuyo porcentaje de vacíos es menor y por tanto su resistencia es mayor.

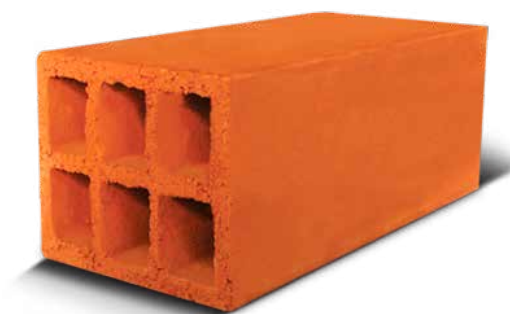
Ladrillo Pandereta
o tubular

Es necesario aclarar que el uso de ladrillos tipo pandereta de ser utilizado exclusivamente en muros no portantes debido a su limitada resistencia. Asimismo, la Norma Técnica de Edificación E.070, señala que estas unidades deben emplearse exclusivamente en viviendas de hasta dos pisos ubicadas en zonas de

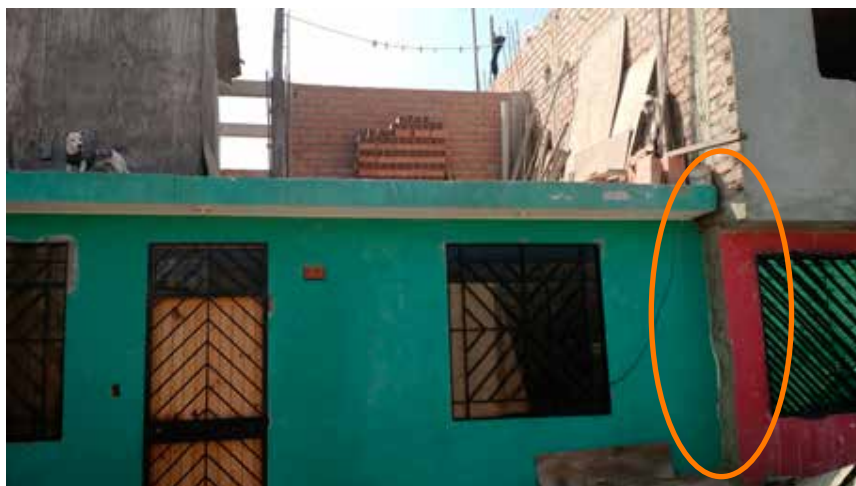
Ilustración N° 10 Ausencia de juntas de dilatación

De la información recolectada podemos afirmar que la configuración estructural de las viviendas (Gráfico N° 7) es en su mayoría regular en planta (83.3 %). No obstante, es preocupante porque sólo la tercera parte presente juntas sísmicas, lo que representa un problema cuando las losas de viviendas contiguas no se encuentran sobre el mismo nivel horizontal.

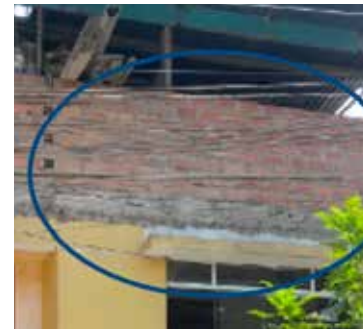
TABICUERÍA SIN COLUMNETAS

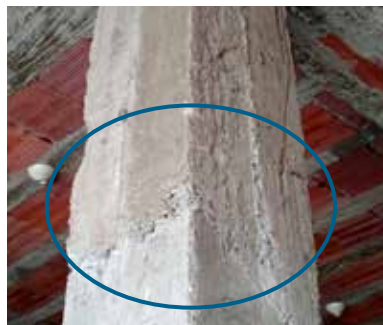
JUNTA FRÍA EN COLUMNA CENTRAL

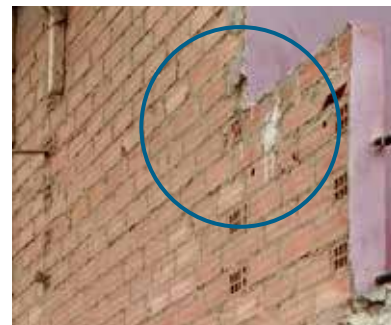
LADRILLO INADECUADO

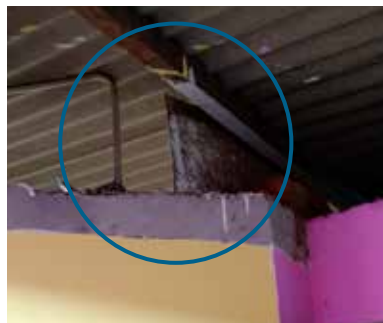
CANGREJERAS EN COLUMNA

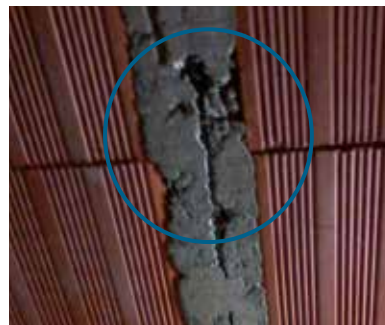
ACERO DE VIGUETA EXPUESTO

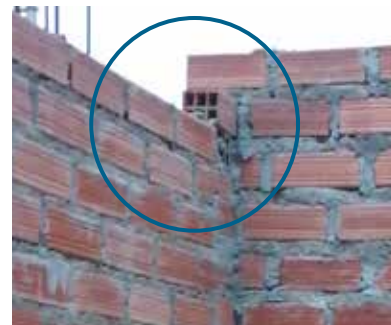
MUROS SIN CONFINAMIENTO

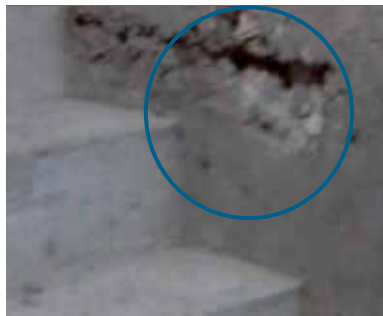
CANGREJERA EN VIGA

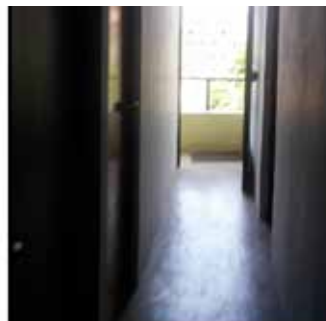
FALTA DE ILUMINACIÓN Y VENTILACIÓN EN LA SEGUNDA PLANTA

- CONFINAR LAS COLUMNAS CON ESTRIBOS DE DIÁMETRO 3/8" EN LAS UNIONES VIGA-COLUMNA, CON ESPACIAMIENTOS ADECUADOS.
- UTILIZAR DADOS DE CONCRETO PARA LOGRAR UN CORRECTO RECUBRIMIENTO DEL ACERO DE REFUERZO EN LA CONSTRUCCIÓN DE LOS ELEMENTOS ESTRUCTURALES.
- CUBRIR EL ACERO DE REFUERZO DE LAS COLUMNAS QUE SE ENCUENTRAN EN EL TECHO Y DE LAS MECHAS DE LAS LOSAS Y VIGAS, CON LA FINALIDAD DE EVITAR LA CORROSIÓN DEL ACERO.
- MEJORAR LA VENTILACIÓN E ILUMINACIÓN EN LOS AMBIENTES DE LA VIVIENDA PARA EVITAR LA HUMEDAD.

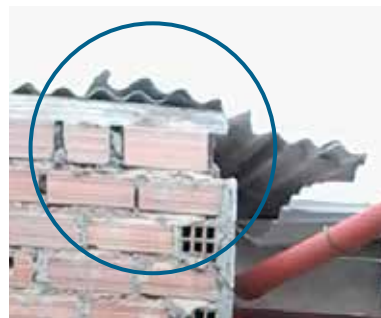
MUROS PORTANTES SIN CONFINAR - JUNTAS DE MORTERO SIN FRAGUAR

- RESANAR LAS CANGREJERAS DE LAS COLUMNAS Y ESCALERAS CON MORTERO EPÓXICO, LUEGO DE REMOVER EL ÓXIDO DEL ACERO DE REFUERZO.
- COLOCAR ESTRIBOS DE DIÁMETRO 3/8" EN COLUMNAS Y VIGAS, EN VEZ DE LOS ESTRIBOS DE 1/4".
- CUBRIR EL ACERO DE REFUERZO DE LAS COLUMNAS QUE SE ENCUENTRAN EN EL TECHO, CON LA FINALIDAD DE EVITAR LA CORROSIÓN DEL ACERO.
- REEMPLAZAR EL TARRAJEO DE LOS MUROS DAÑADOS POR EFLORESCENCIA, SALITRE, ETC.
