# Informe de actualización de prácticas constructivas en viviendas

Anclaje de Cambios Sistémicos en Perú (2025)

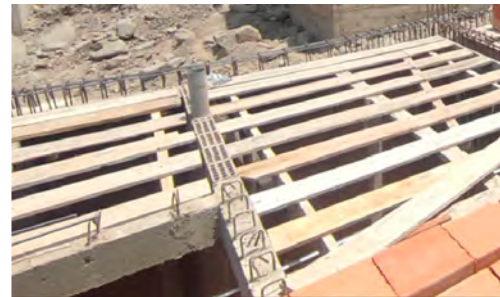
**BP:** Reubicación montante de 4" a un muro no portante\*

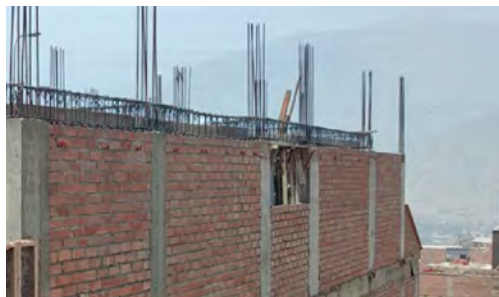
**MP:** Ventana en dirección del terreno adyacente\*

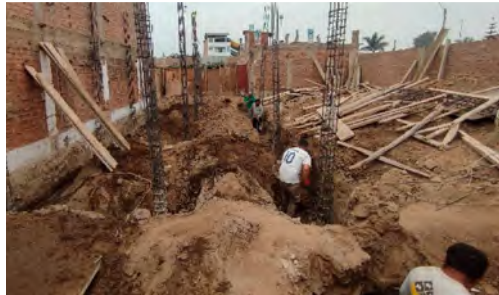
**BP:** Correcta longitud para traslapes en empalmes de columnas\*

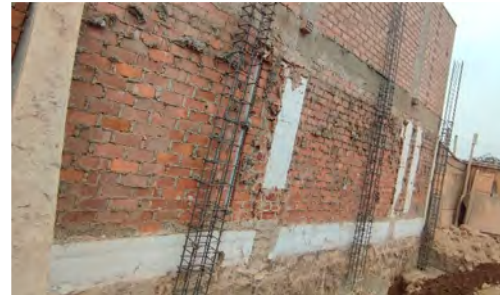
**BP:** Correcta distribución de estribos en las columnas\*

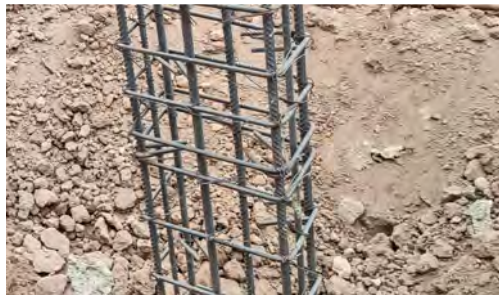
**BP:** Correcto ángulo de doblez\*

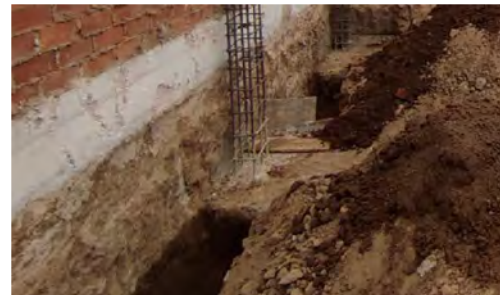
**MP:** Cimentación no monolítica\*

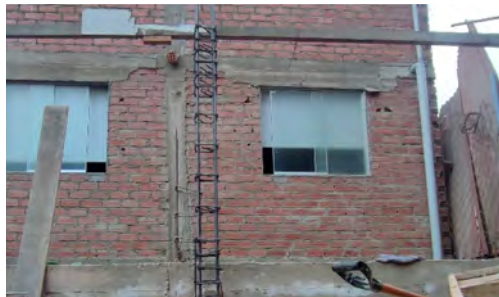
**BP:** Correcta longitud para traslapes en empalmes de columnas\*

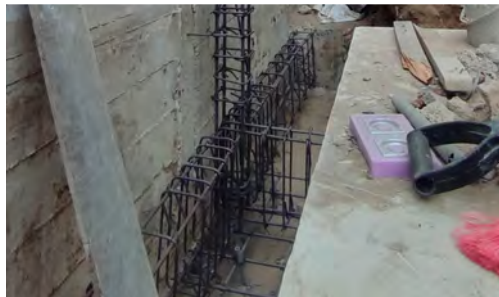
**MP:** Correcta longitud de empalme entre viga existente y proyectada\*

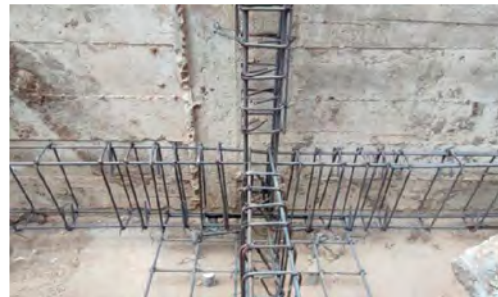
**MP:** Uso de dados de concreto\*

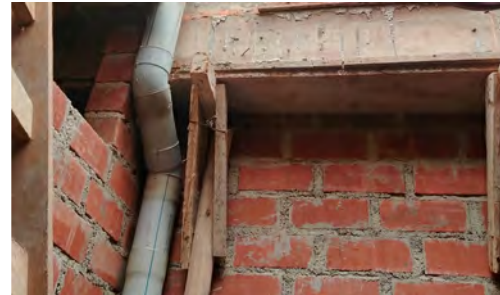
BP: Reubicación montante de 4"\*

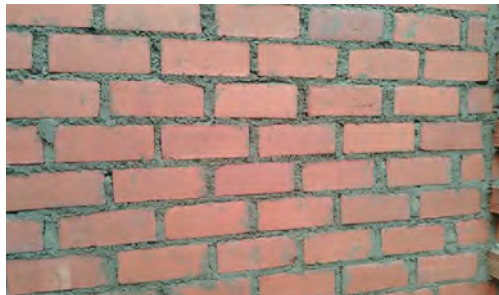
BP: Juntas del mortero no mayor a 1,5 - 2 cm\*

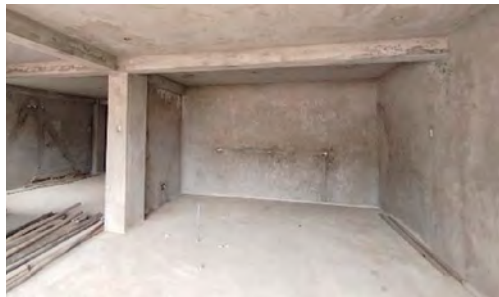
**BP:** Vigas peraltadas en ambas direcciones\*

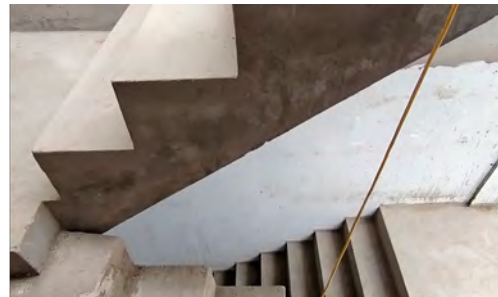
**BP:** Dimensión de la garganta de escalera más de 15 cm\*

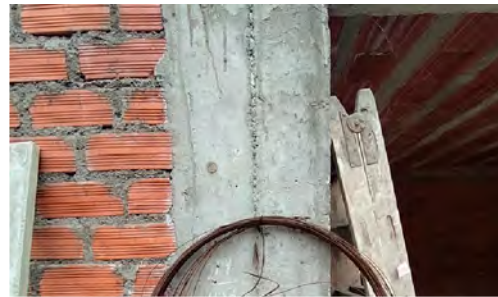
**MP:** Incorrecto dentado en muro.\*

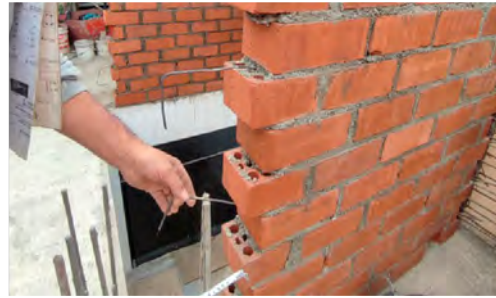
**BP:** Dentado en muros de 5 cm, uso de mechas\*

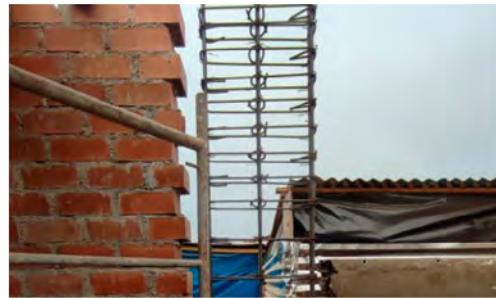
**BP:** Correcta distribución de estribos en columna\*

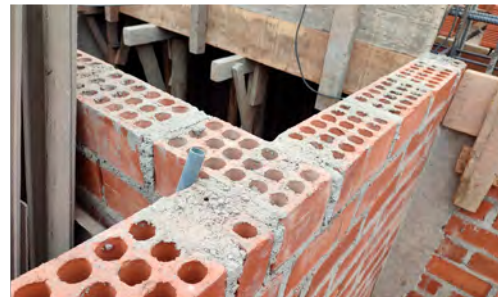
**BP:** Uso de ladrillo KK 18 H en muros portantes\*

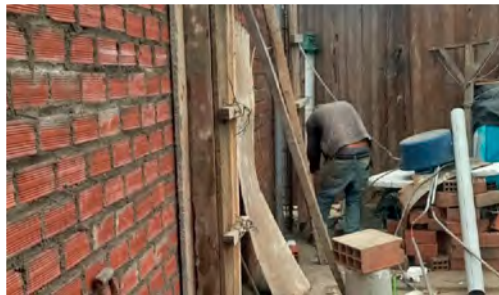
**MP:** Uso de ladrillo pandereta en muros portantes\*

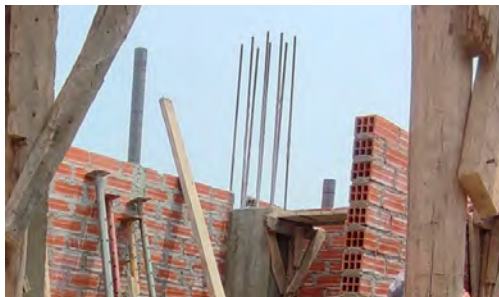
**MP:** Montantes de 4" cruzaran viga proyectada\*
